[ 異常時通報連絡の公表文 (様式 1 - 1 ) ]

伊方 1 号機湿分分離加熱器 1 B の蒸気整流板の割れについて

19 . 4 . 16

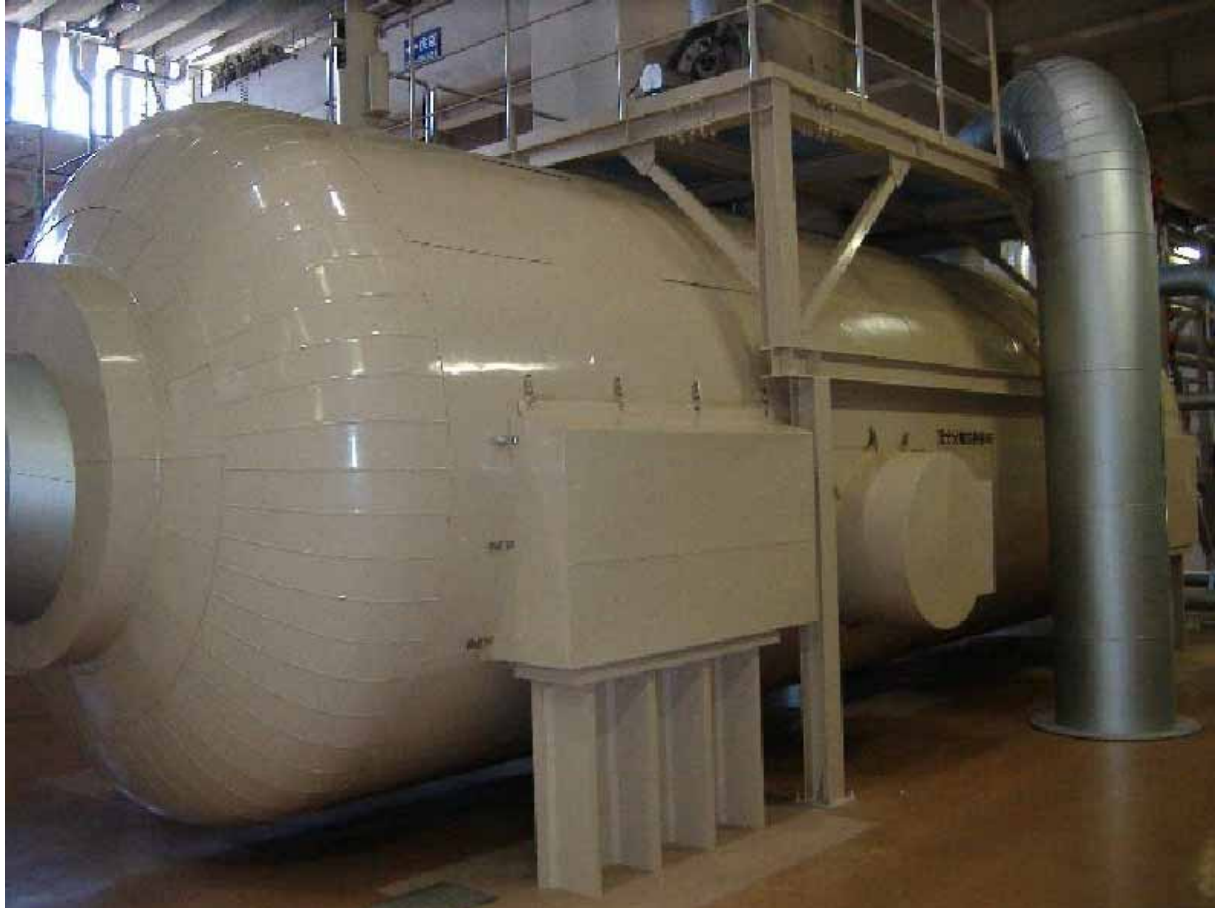
## 湿分分離加熱器 1 B 写真

- 4 月 16 日 ( 月 ) 16 時 20 分頃、定期点検中の伊方 1 号機で、湿分分離加熱器 1 B の蒸気整流板に割れがあることを保修員が確認した。
- 今後、1 A、1 C、1 D の当該部の確認をするとともに、詳細を調査する。
- 本事象によるプラント運転への影響及び環境への放射能の影響はない。

1 号機には 4 台 ( A、B、C、D ) の湿分分離加熱器があり、1 台の湿分分離加熱器に 2 基の蒸気整流板があるが、点検の結果、他の 7 基の蒸気整流板には異常はなかった。
