伊方発電所における作業員の負傷について

19. 6 . 11

伊方発電所 基本系統図

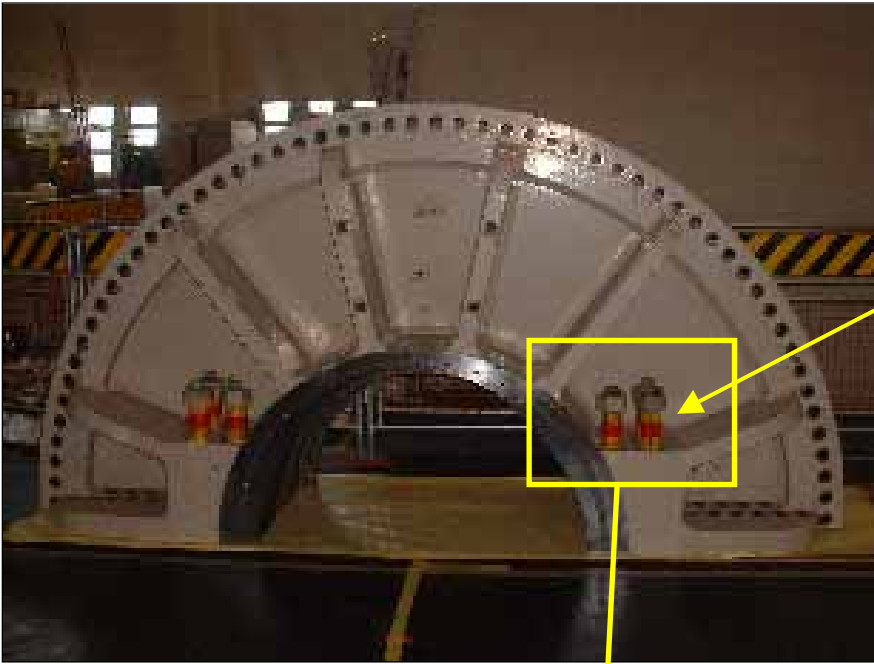
タービン発電機上部カバー写真

タービン発電機の上部カバーを床面に仮置きしている間は、カラーを用いてボルトを浮かせておく。

ボルトが落下しないように黄色のカラーを設置中、ナットとカラーの間に隙間が出来ていたため、上から押さえつけて、隙間をなくそうとした。力を加えている最中に急に、ボルトが落下したため、カラーとボルトの間に指を詰めた。
