伊方3号機第6高圧給水加熱器水位制御装置の調節器の異常について

19. 9 . 10
原子力安全対策推進監
(内線 2352)

第6 高圧給水加熱器水位制御装置の調節器の異常(19.8.11)

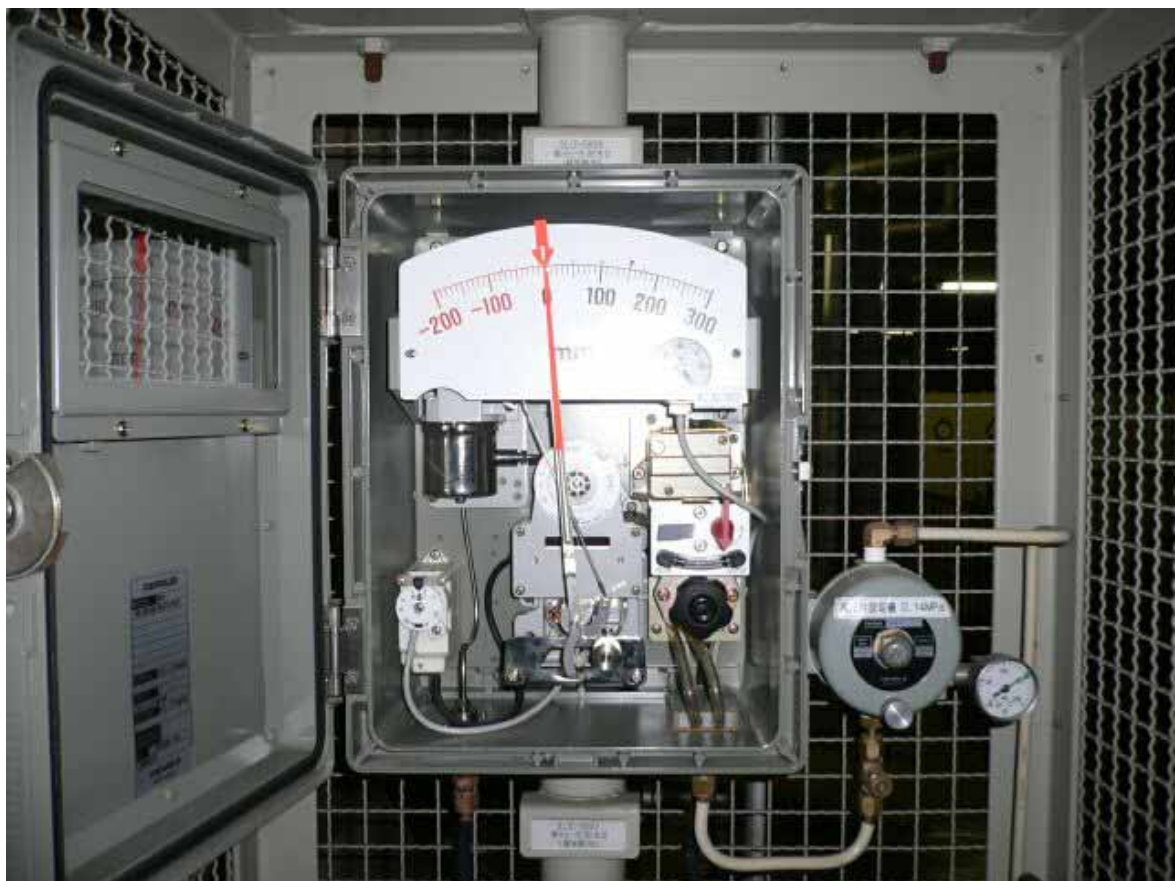
水位制御装置調節器

- 1 調査の結果、第6高圧給水加熱器3B水位制御装置の調節器の不具合であることが判明した。
- 2 当該調節器を予備品に取替え、水位制御機能に異常のないことを確認し、8月13日10時30分通常状態に復旧した。
- 3 原因については、引き続き調査する。
- 4 本事象による環境への放射能の影響はない。

空気圧力の信号を水位制御弁に出力し、弁開度を調節するためのもので、自動または手動で使用できる。自動の場合は、給水加熱器内の水位が調節器で設定した水位と一致するように、水位制御弁に弁開度を調整するための信号を出力する。手動の場合は、調節器を操作することにより、給水加熱器内の水位や調節器で設定した水位とは関係なく、水位制御弁を任意の開度に調整することができる。
