[異常時通報連絡の公表文 (様式 1 - 1)]

伊方 3 号機ヒドラジン原液タンク 抜取作業中のヒドラジン漏えいについて

19 . 10 . 10
原子力安全対策推進監
(内線2352)

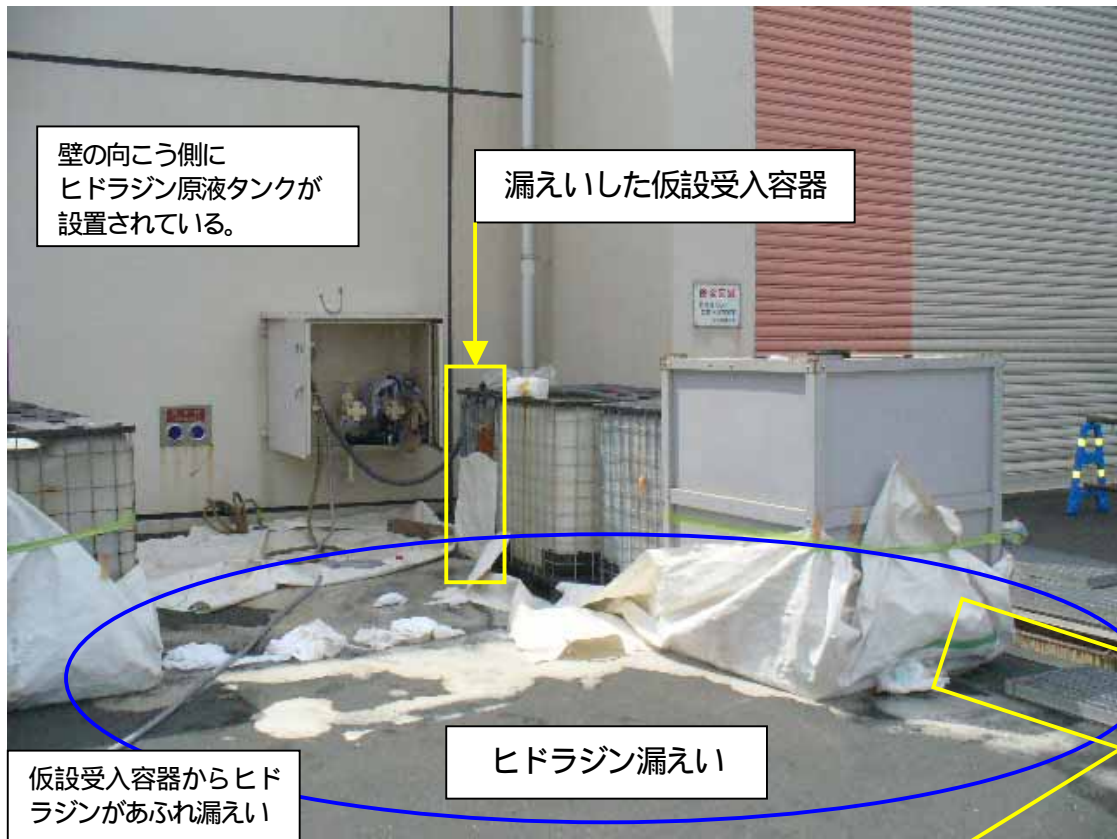
仮設受入容器周辺漏えい状況

- 1 調査の結果、ヒドラジン原液タンクから仮設受入容器へ仮設ポンプによりヒドラジンを移す際、ヒドラジン約 20 リットルが仮設受入容器から溢れ、地面及び側溝に漏えいした。
- 2 漏えいしたヒドラジンは回収し、総合排水処理施設で処理した。
- 3 作業員の負傷はなかった。
- 4 引き続き、原因については調査する。

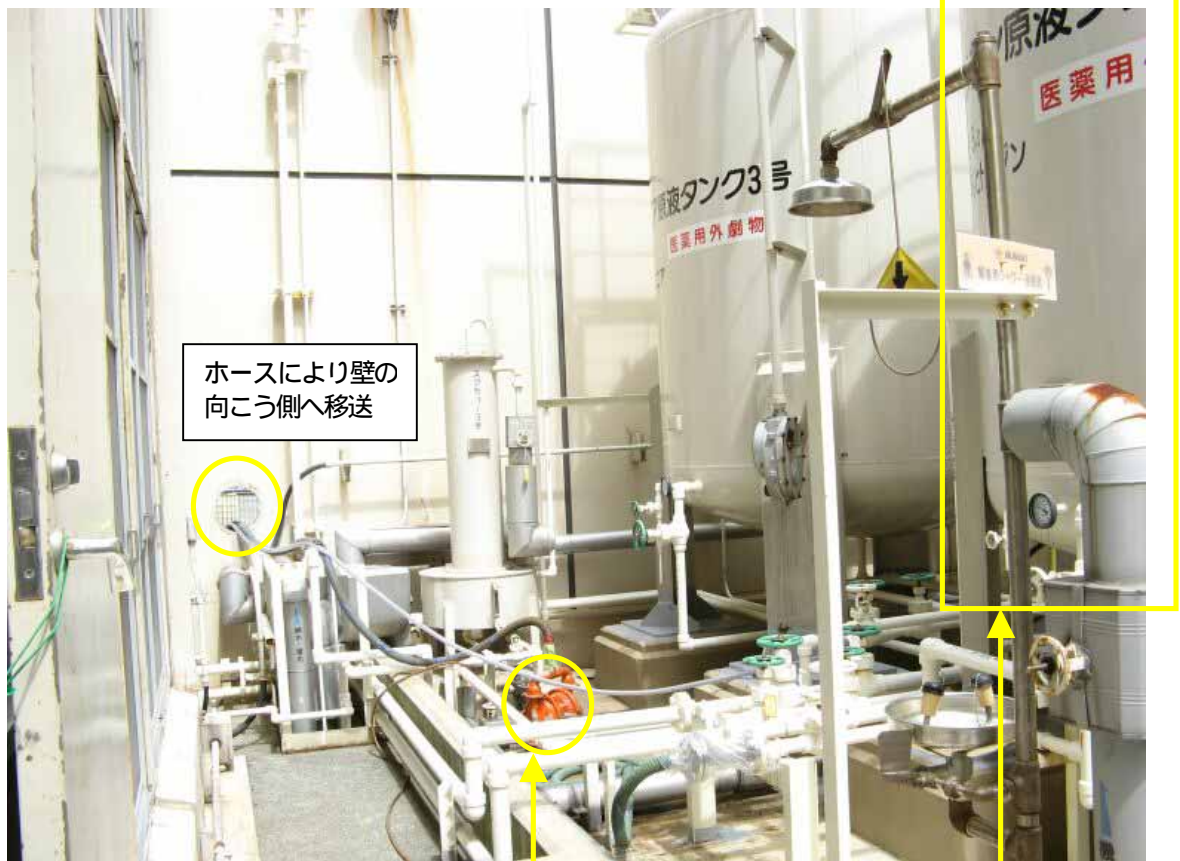
ホースにより壁の
向こう側へ移送

仮設ポンプ

ヒドラジン原液タンク
