[異常の内容]  
 3月21日(金)19時30分、四国電力(株)から、別紙のとおり、伊方発電所の異常に係る通報連絡がありました。その概要は、次のとおりです。停止している余熱除去系統B系統の圧力がわずかに上昇しているため、調査したところ、当該系統を今後確認し、詳細を調査する。環境への放射能の影響はない。

## 伊方発電所情報 (お知らせ、第2報)

# 伊方発電所2号機 余熱除去系統概略図

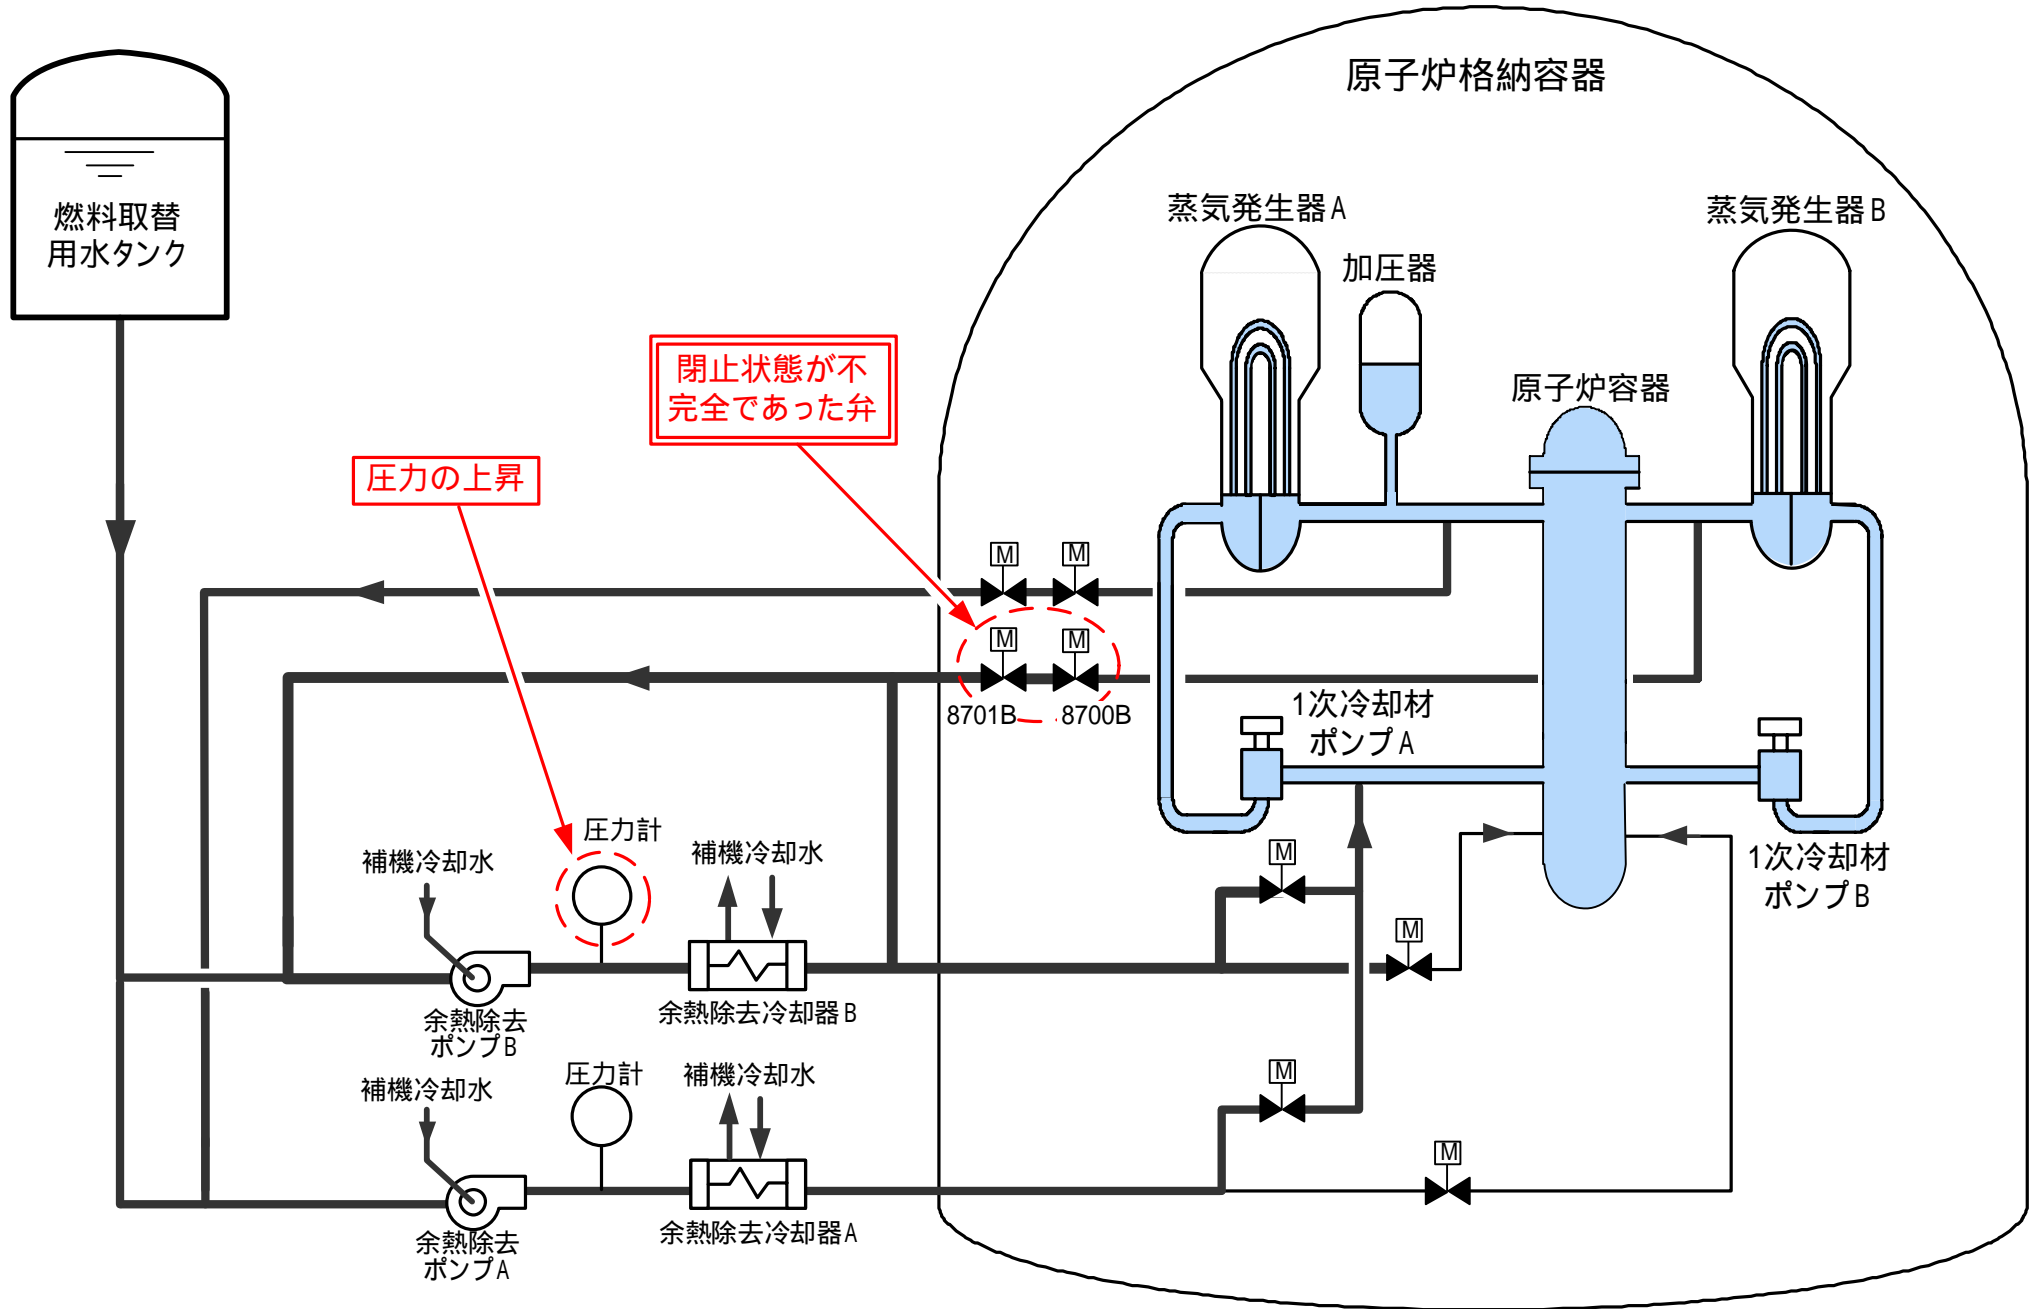
その後、四国電力(株)から、次のとおり連絡がありました。  
 1 余熱除去系統B系統の圧力が、通常約0.4MPaであるところ、約0.7MPaとな  
 2 った。冷却器及び余熱除去ポンプのメカニカルシール部の冷却用として、  
 3 原子炉補機冷却水(圧力約0.7MPa)が用いられている。  
 4 原子炉補機冷却水系統の放射線モニタは上昇していない。  
 5 余熱除去系統B系統を隔離して調査するため、20時45分保安規定に定める  
 6 保安規定に定める運転上の制限(低圧注入系(余熱除去系統)の2系統)が  
 運転可能であること。  
 今後、詳細について調査する。  
 本事象による環境への放射能の影響はない。 [以上第1報でお知らせ済み]

[復旧状況等]  
 3月25日(火)13時00分、四国電力(株)から、復旧状況について次のとおり連絡  
 1 がありました。調査の結果、余熱除去B系統の圧力上昇の原因は、原子炉補機冷却水系統  
 2 か動弁の閉止状態が不完全であることが確認された。1次冷却材系統との間の電  
 3 動弁の増し締めを行ったところ、余熱除去B系統の圧力上昇が止ま  
 4 った。その後、圧力変化のないことを確認し、3月25日(火)12時30分、通常  
 5 状態に復旧した。環境への放射能の影響はありません。  
 6 [保安規定で定める運転上の制限を逸脱した時間(余熱除去ポンプ2 B待機除  
 外)：3月21日20時45分から3月23日17時40分]

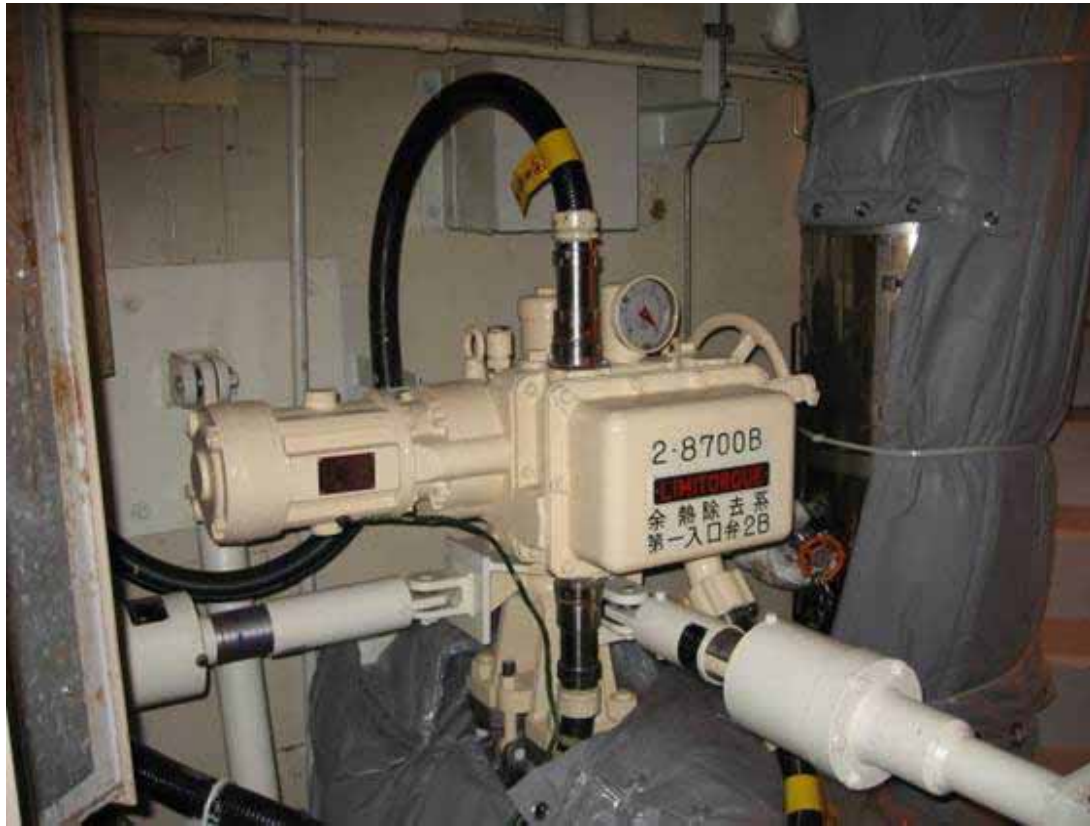
第1入口弁(2 - 8700B本体)

余熱除去系第1入口弁(2 - 8700B), 第2入口弁(2 - 8701B)
