[異常時通報連絡の公表文 (様式 1 - 1)]

伊方3号機機器用水系統配管からの水漏れについて

20. 7 . 10
原子力安全対策推進監
(内線 2352)

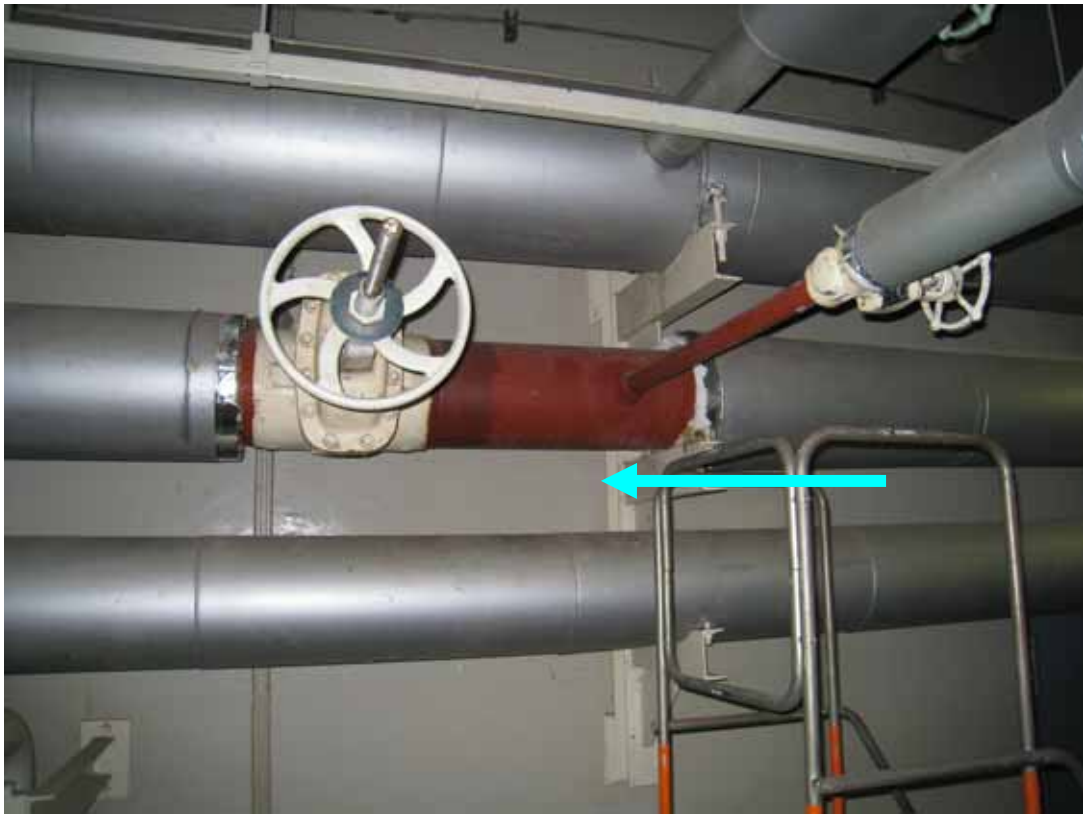
当該配管

- 当該機器用水系統配管の分岐配管管台溶接部付近からの漏えいであることを確認した。
- 漏えいした水の拭き取りを行うとともに、補修材による補修を実施し、6月21日14時30分、漏えいのないことを確認した。(推定漏えい量約2.4リットル)
- 念のため、漏えいした水を分析した結果、放射能は含まれていなかった。
- 配管の当該部については、次回定期検査(平成20年度9月開始予定)にて新しい配管に取替を行うとともに、原因調査を実施する予定。
- 本事象によるプラント運転への影響及び環境への放射能の影響はない。

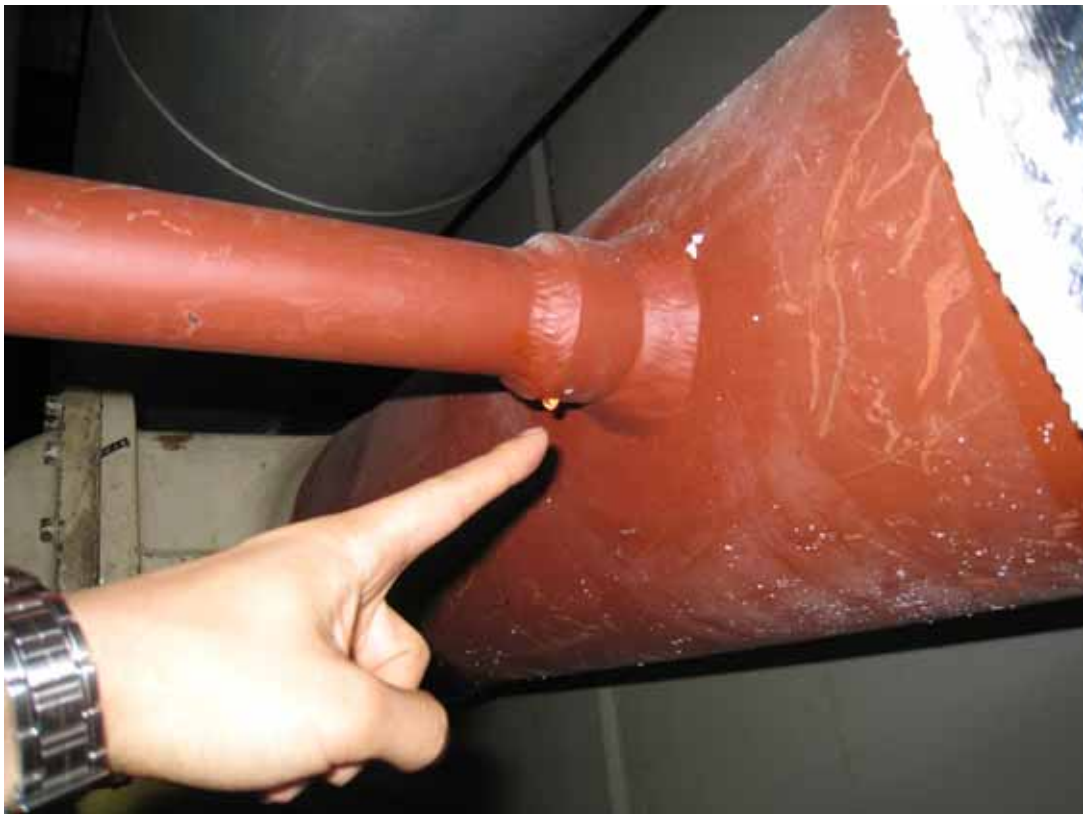
水漏れ状況

- 6月20日(金)12時30分頃、通常運転中の伊方3号機において、タービン建屋1階フロアで保修員が、機器の洗浄等に使用する放射能を含まない水が、配管から漏えいしていることを確認した。
- 詳細については、現在調査中。
- 本事象による環境への放射能の影響はない。

配管のひび割れや穴などのキズを応急的に補修するための資材で、今回は、特殊な樹脂を含浸した包帯状のガラス繊維テープを使用した。
