雑固体焼却設備排気筒じんあいモニタの異常について

20 . 9 . 5
原子力安全対策推進監
(内線 2352)

伊方発電所情報 (お知らせ)

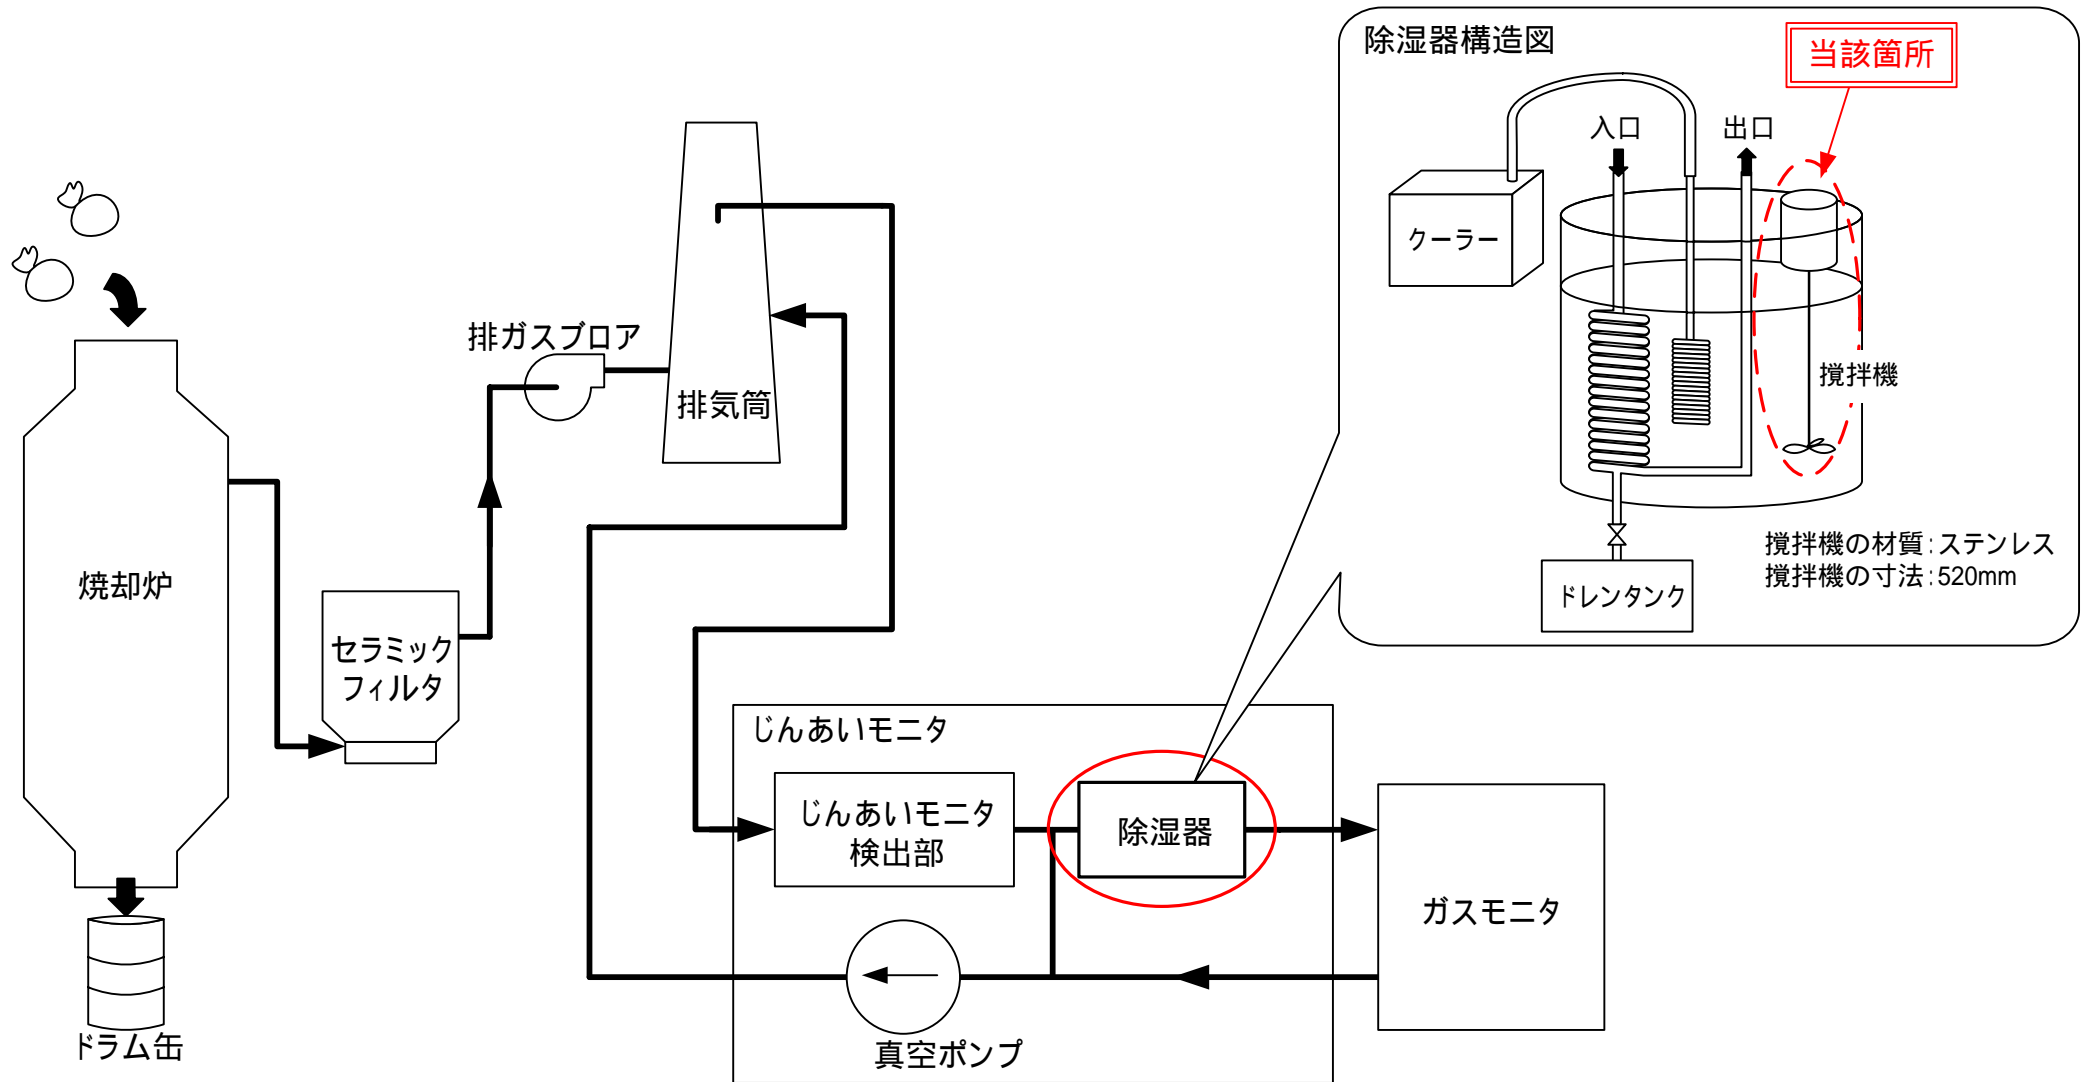
伊方発電所 雑固体焼却設備排気筒モニタ系統概要図

- 1 焼却炉を停止して調査した結果、当該モニタの除湿器の攪拌機の停止が確認されたため、予備の攪拌機と取替え、9月5日(金)11時00分、当該モニタが正常であることを確認し、通常状態に復旧した。
- 2 原因については、引き続き調査する。
- 3 攪拌機停止中においても、焼却炉排気筒じんあいモニタ及びガスモニタの運転に問題はなく、測定値にも異常は認められませんでした。
- 4 プラント運転及び環境への放射能の影響はない。

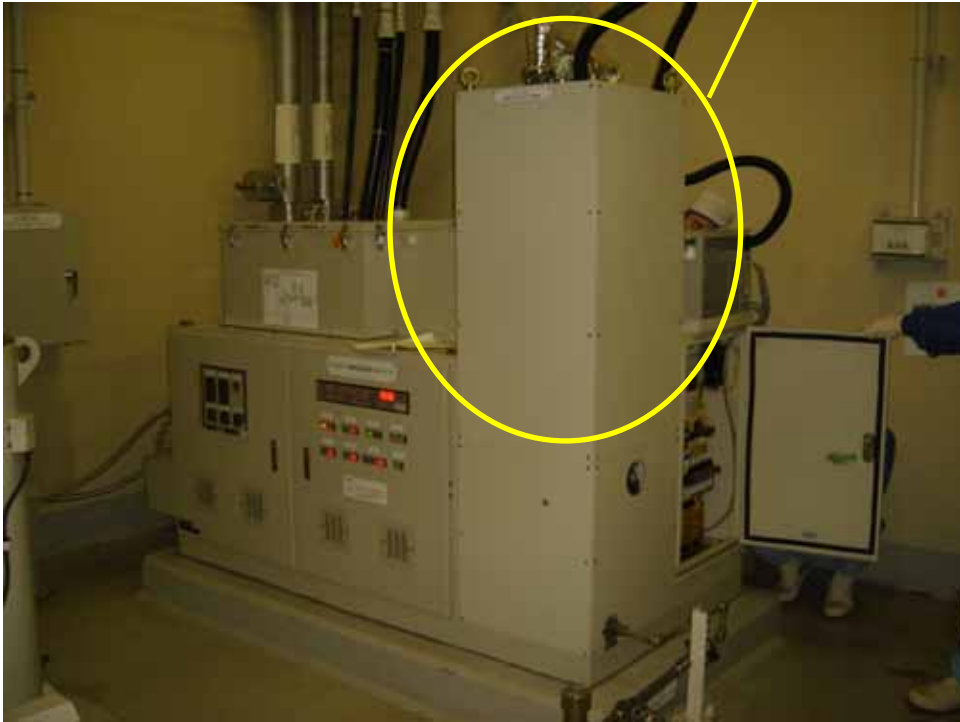
除湿器

高温多湿のサンプル空気を除湿し、ガスモニタ内に水分が付着することを防ぐための設備で、水タンク、冷凍機、冷却コイル、攪拌機などからなる。

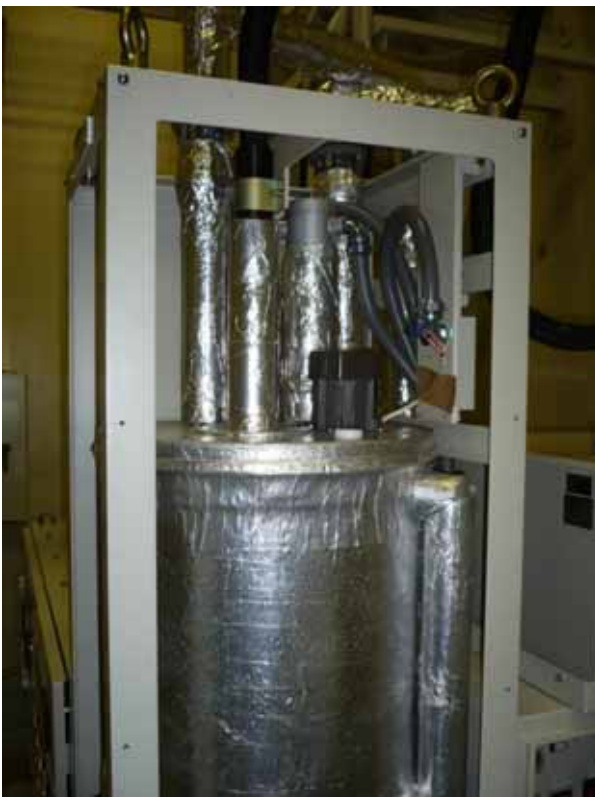
じんあいモニタ

空気中の放射エネルギーを測定する装置。排気筒内の空気をポンプで吸引して、集塵装置でじんあいを捕集したろ紙を放射線の測定器（NaIシンチレーション検出器）で常時測定している。

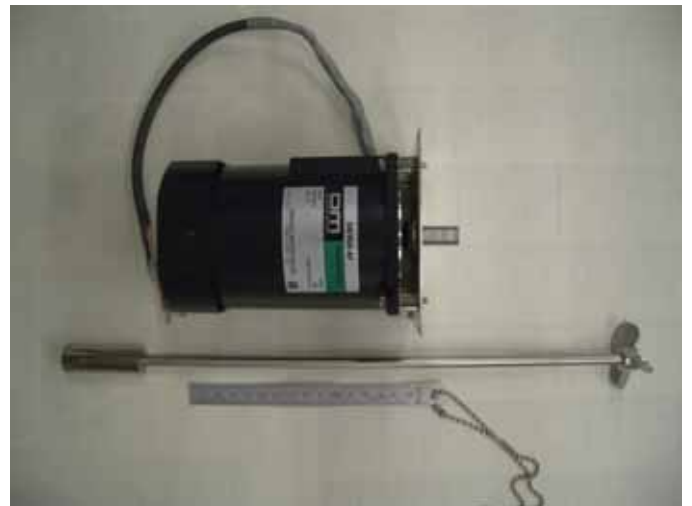
除湿器

除湿器の構成装置のひとつで、水タンク中の冷却槽を攪拌するための装置。
