[異常時通報連絡の公表文 (様式 1 - 1)]

伊方 1 号機復水脱塩装置塩酸貯槽の変形について

22 . 6 . 10
原子力安全対策推進監
(内線 2352)

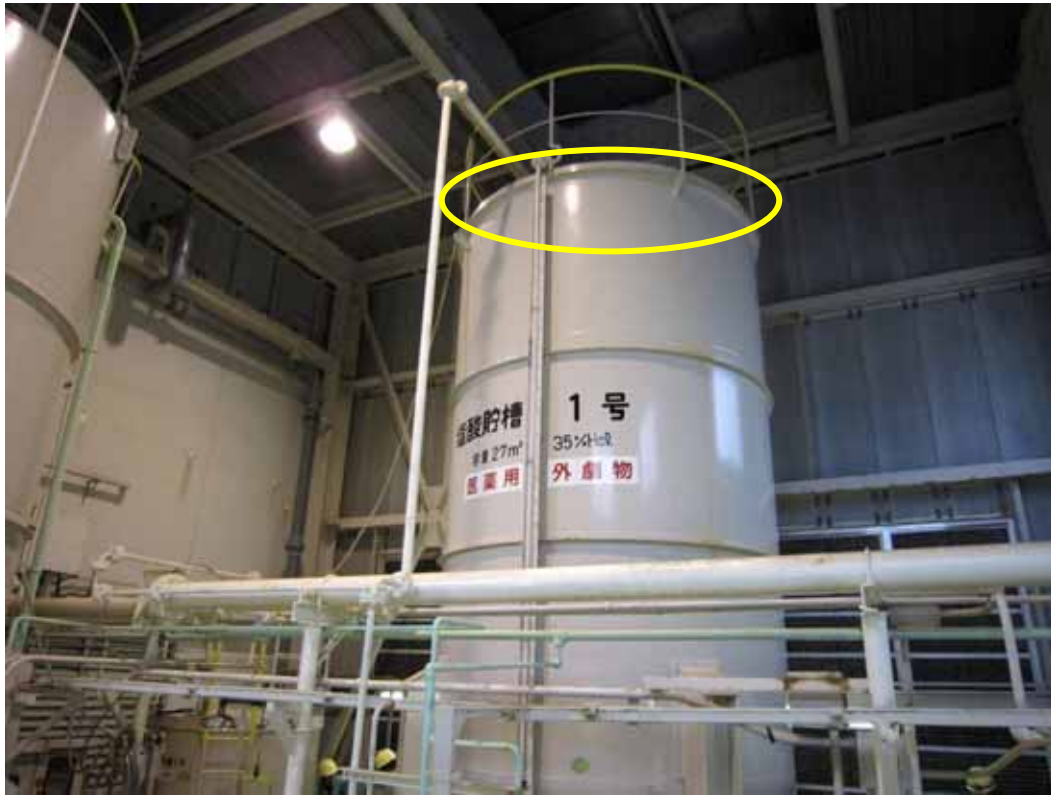
全形写真

復水脱塩装置用塩酸貯槽
