伊方2号機燃料移送装置の変形について

22. 7. 17
原子力安全対策推進監
(内線 2352)

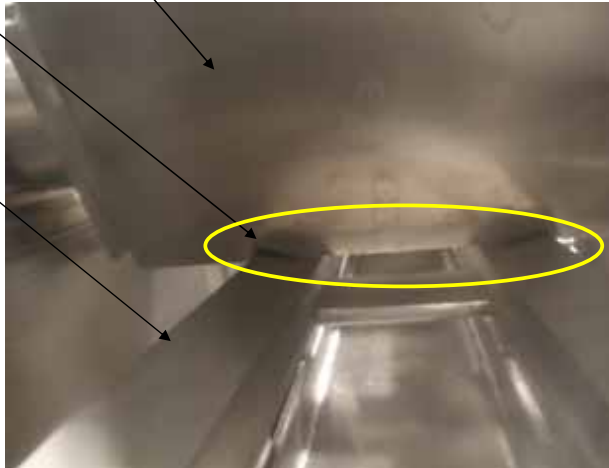
燃料コンテナとリフティングフレームの接触状況

リフティングフレーム

接触箇所

燃料コンテナ

- 1 今回の事象は、通常操作では、リフティングフレームで横倒しになっている燃料コンテナをつかんで直立させる操作のところ、修繕作業(燃料コンテナのピボット軸受ブッシュ取替え)のため、7月16日(金)、リフティングフレームのみを直立させようとし、リフティングフレームと燃料コンテナが接触した。
- 2 その後、7月17日(土)、リフティングフレーム及び燃料コンテナの接触部の目視点検及び寸法計測を実施し、係員が燃料コンテナの変形を確認した。
- 3 今後、詳細調査を行う。
- 4 本事象によるプラント運転への影響及び環境への放射能の影響はない。

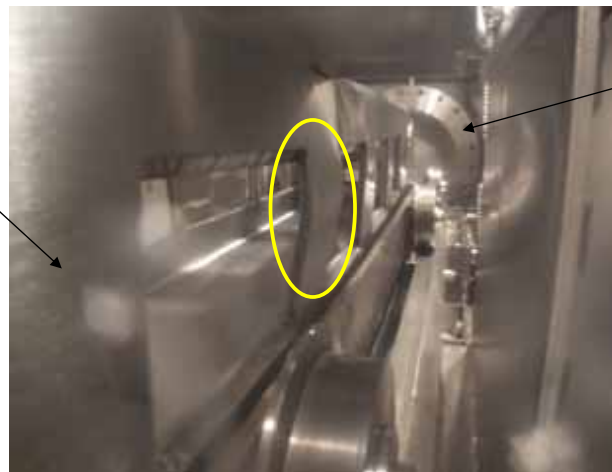
燃料コンテナの変形状況（SFP側）

燃料コンテナ
