伊方1号機一次系弁の漏えい監視用温度伝送装置の異常について
(第2報)

22. 9 . 27
原子力安全対策推進監
(内線 2352)

伊方発電所情報 (お知らせ、第3報)

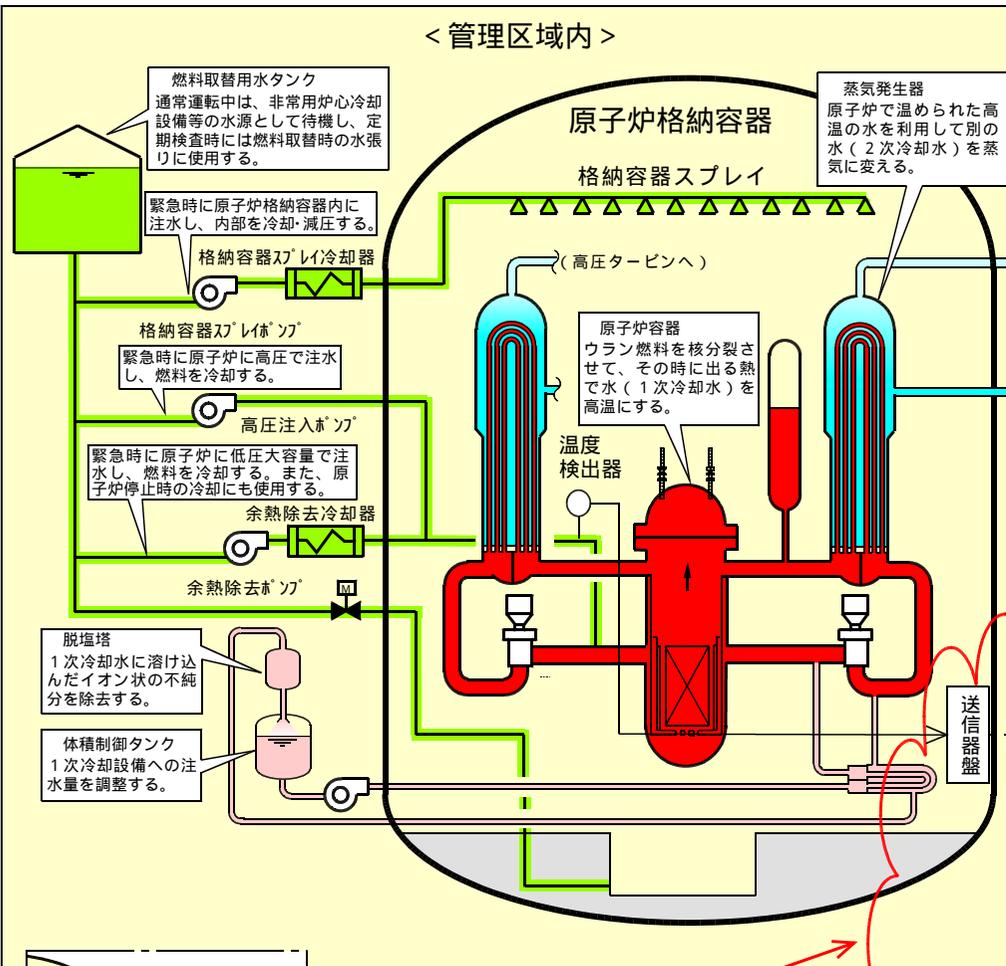
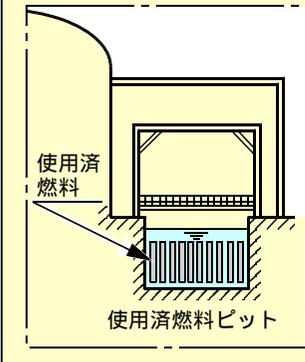
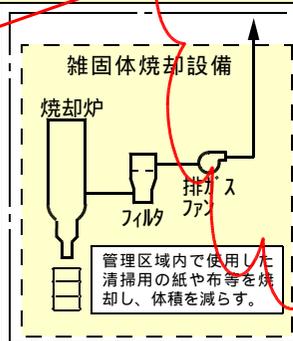
伊方発電所 基本系統図

- : 原子炉で発生した熱を蒸気発生器に伝える設備（1次冷却設備）[放射性物質を含む]
- : 緊急時に原子炉等を冷やす設備（非常用炉心冷却設備等）[放射性物質を含む]
- : 1次冷却水の水質・水量を調整する設備（化学体積制御設備）[放射性物質を含む]
- : 蒸気発生器でできた蒸気でタービンをまわし発電する設備（2次冷却設備）[放射性物質を含まない]
- : 管理区域（原子炉格納容器、使用済燃料等の貯蔵、放射性廃棄物の廃棄等の場所であって、その場所の放射線が一定レベル（3月間に1.3ミリシーベルト）を超える恐れのある場所）
〔実用発電用原子炉の設置、運転等に関する規則第1条第2項第4号に規定〕

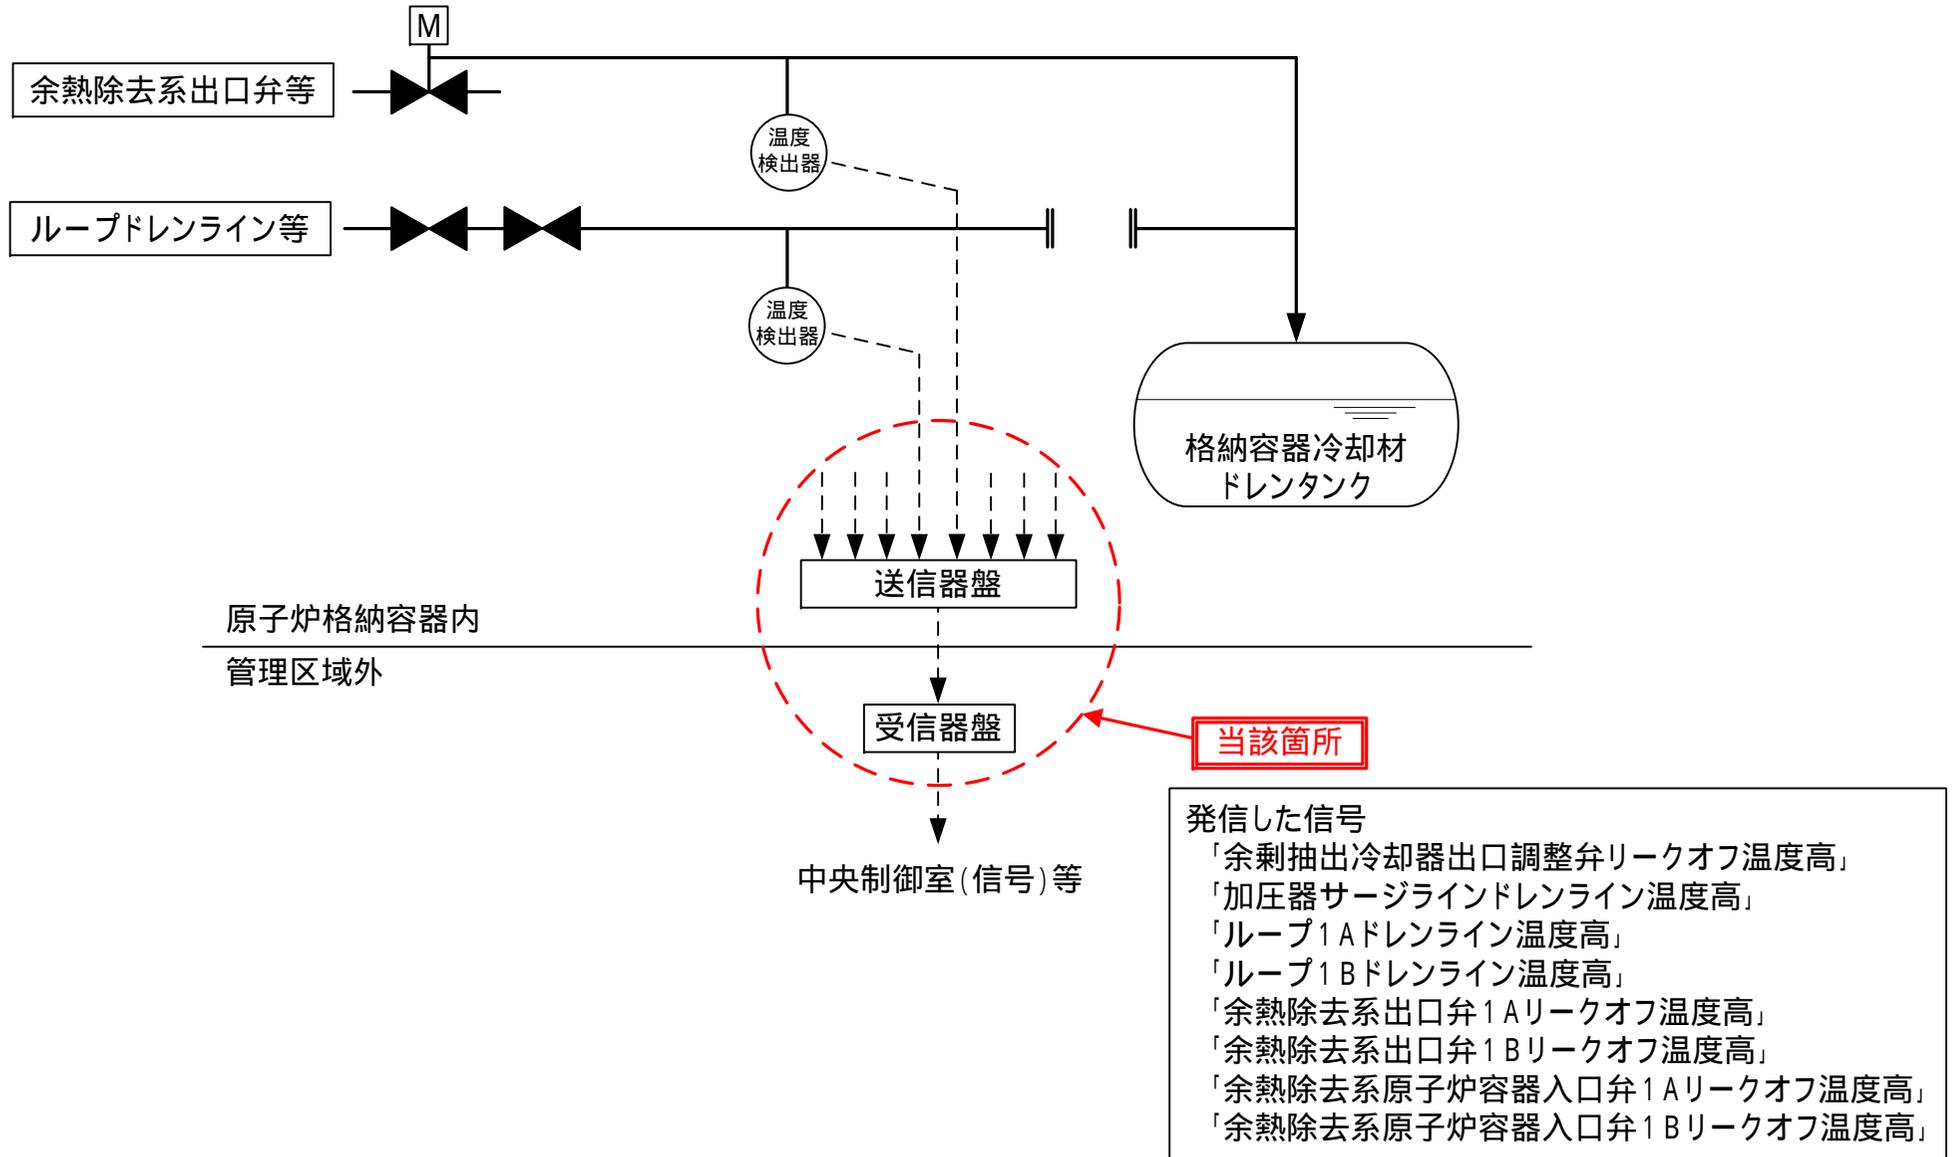
伊方発電所1号機 1次系弁の漏えい監視用温度測定概要図

- 1 発信した信号は、「余熱除去系出口弁1A(1B)リークオフ温度高」、「ループ1A(1B)ドレンライン温度高」等(8個)であった。
- 2 余熱除去系出口弁等の一次系弁に漏えいがあった場合、内部流体は格納容器冷却材ドレンタンクに流れる系統になっており、ループドレンライン等は、シートリークがあった場合には系統内に封じ込めるようになっている。
- 3 当該設備はこの系統の温度を測定することで漏えいの有無を監視する設備であるが、格納容器冷却材ドレンタンクの温度、水位及び格納容器内の放射線モニタ指示等に異常がないため、実際に弁から漏えいがあったものではないことを確認した。
- 4 その後の調査において、8個の温度検出器は、1系統の送受信器に集約されていることから、中央制御室に温度指示を伝送している送信器または受信器の不具合により、異常を示す信号が発信したと推定し、修理することとした。
- 5 当該系統等の漏えい監視については、これまでどおり格納容器冷却材ドレンタンクの温度、水位及び格納容器内の放射線モニタ指示等で行う。

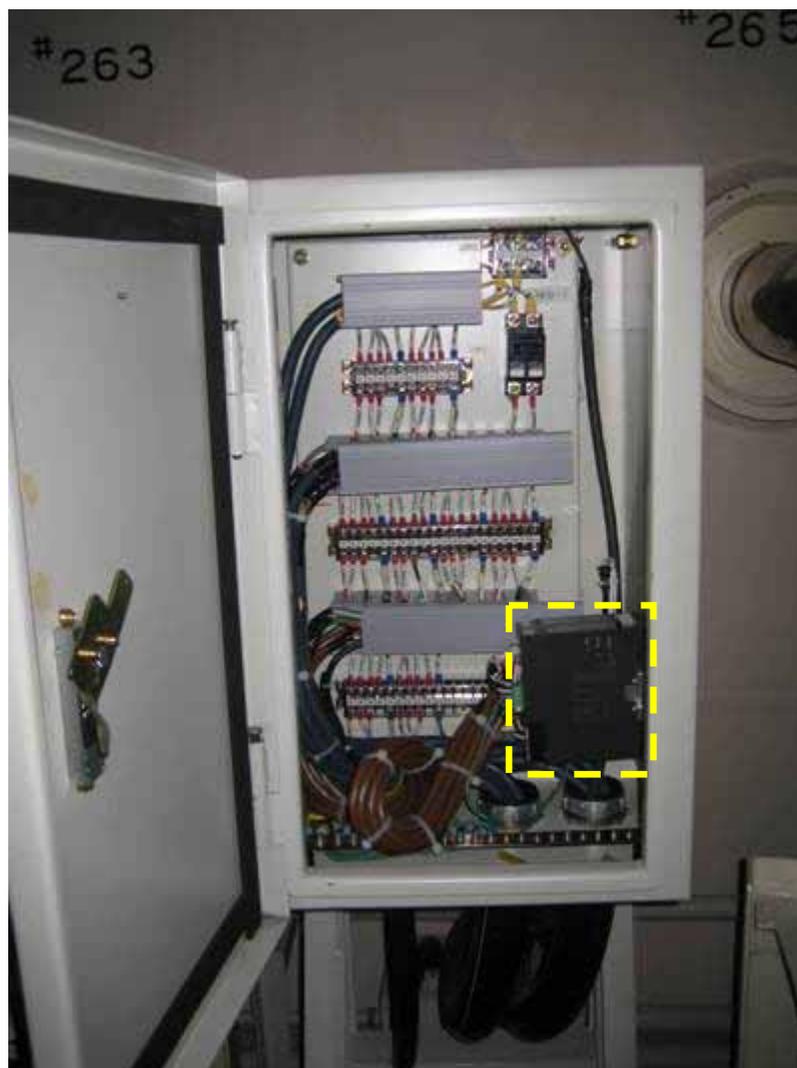
原子炉格納容器内 送信器盤

1次系弁漏えい監視用温度計送受信器 取替後現場状況

- 1 その後、当該送受信器の取替を実施し、9月27日(月)10時00分、正常な温度を指示していることを確認し通常状態に復帰した。
- 2 復帰までの間、格納容器冷却材ドレンタンクの温度、水位及び格納容器内の放射線モニタ指示に異常はなかった。
- 3 今後、詳細調査を行う。
- 4 本事象によるプラント運転への影響及び環境への放射能の影響はない。
