伊方3号機廃棄物処理室排気ファンの異常について

23. 2. 8

原子力安全対策推進監

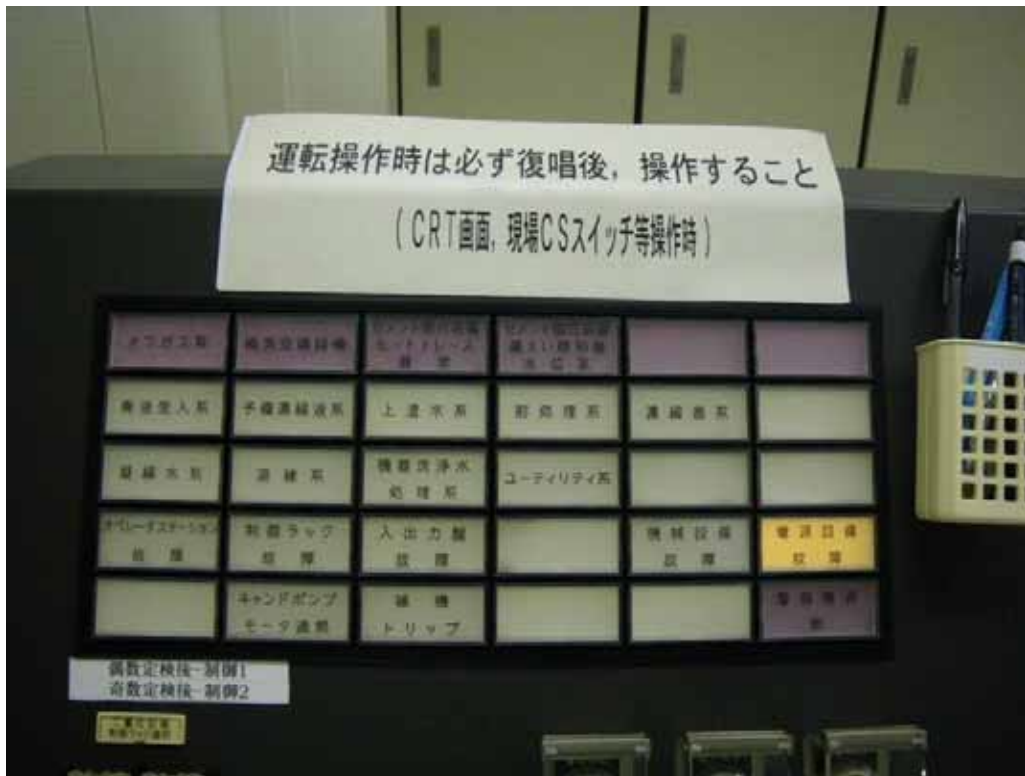
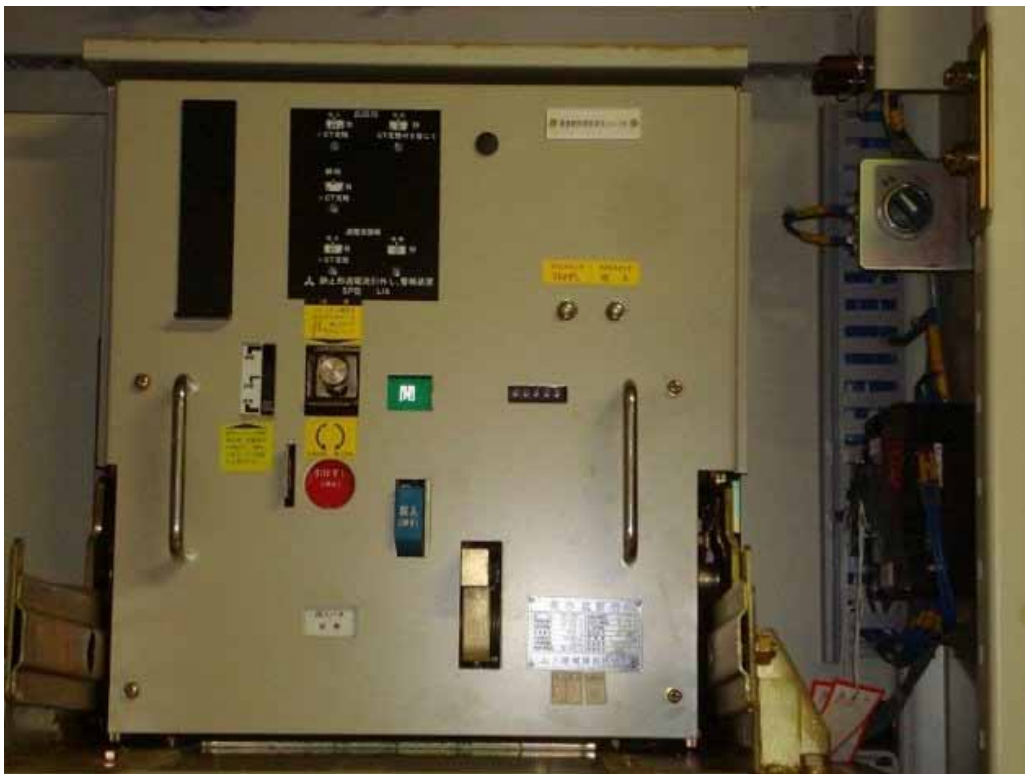
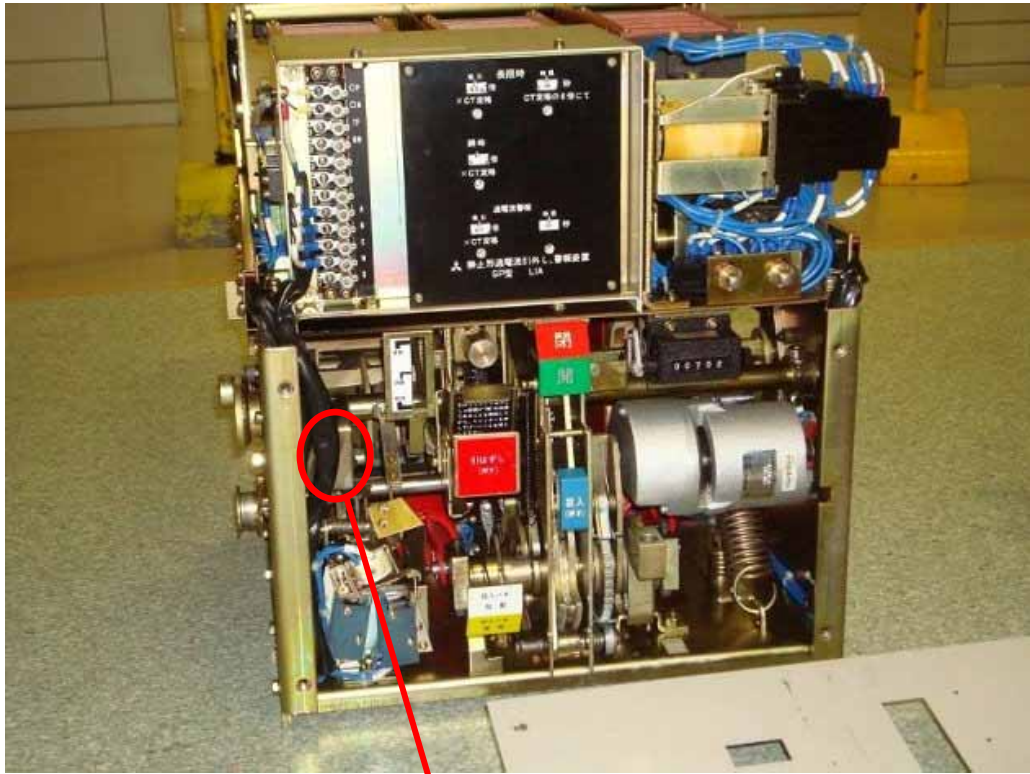
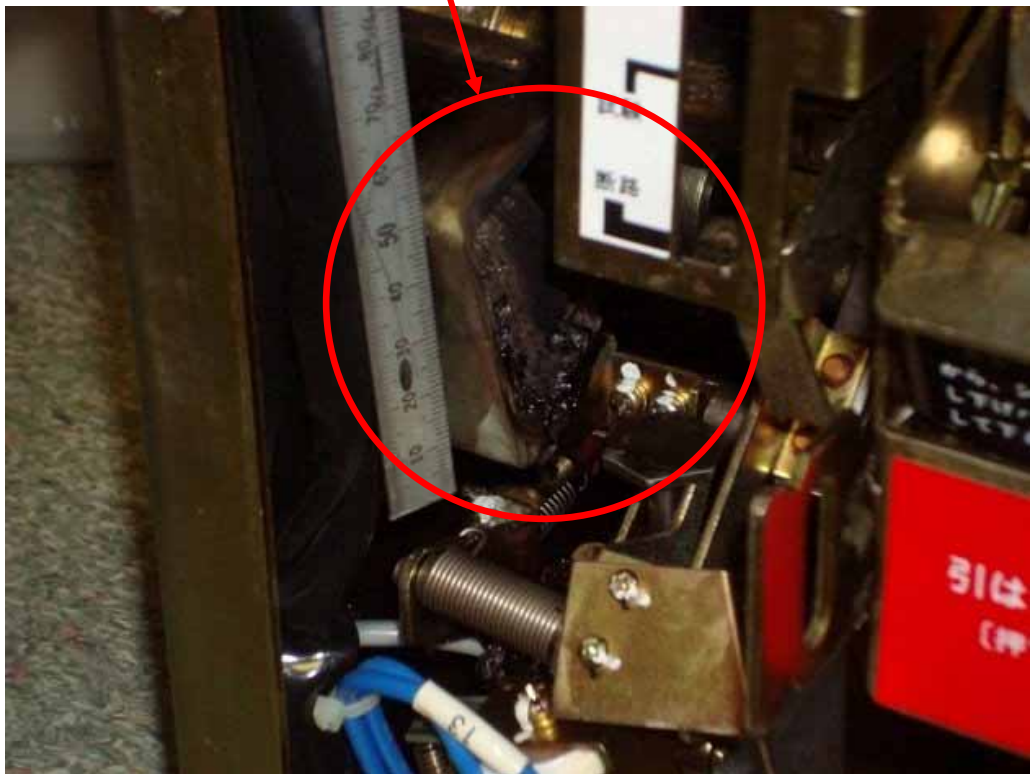
- 1 点検の結果、廃棄物処理建屋排気ファン3Bの遮断器(管理区域外)の一部に過熱による黒い変色を確認した。
- 2 黒い変色については、消防署が現地確認を実施し、火災ではないと判断している。
- 3 なお、残りの排気ファン2台に異常はなく、1台で必要な能力を有していることから、廃棄物処理建屋の換気空調に影響はない。
- 4 今後、詳細調査を実施し、準備が整い次第点検を行う。
- 5 本事象によるプラント運転及び環境への放射能の影響はない。
