伊方 1、2号機所内用水ポンプの異常について (第2報)

23 . 2 . 10  
原子力安全対策推進監  
(内線 2352)

# 伊方発電所情報 (お知らせ、第2報)

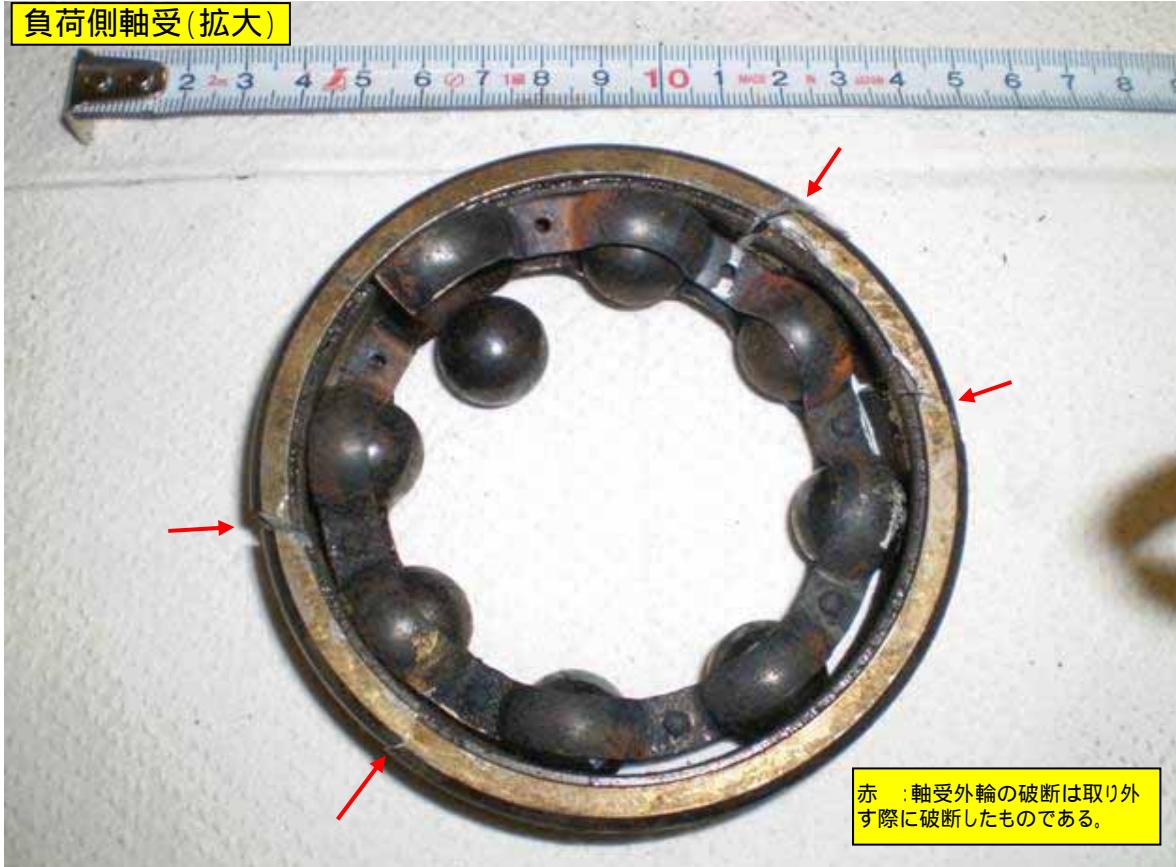
負荷側軸受(拡大)

- 1 調査の結果、モータ負荷側の軸受に焼き付きによる固着が見られ、軸受が損傷していることを確認した。
- 2 その後、固着した軸受を新品に取り替え、軸の補修を行った後、ポンプが正常に運転することを確認し、1月18日(火)15時05分、通常状態に復旧した。
- 3 なお、本事象発生から復旧までの間は、所内用水ポンプB号機を運転することにより、所内用水の確保に問題はなかった。
- 4 今後、詳細を調査する。
- 5 本事象によるプラント運転及び環境への放射能の影響はない。
