[異常時通報連絡の公表文 (様式 1 - 1)]

伊方3号機海水ポンプ軸受潤滑水流量の低下について

23.11.10
原子力安全対策推進監
(内線 2352)

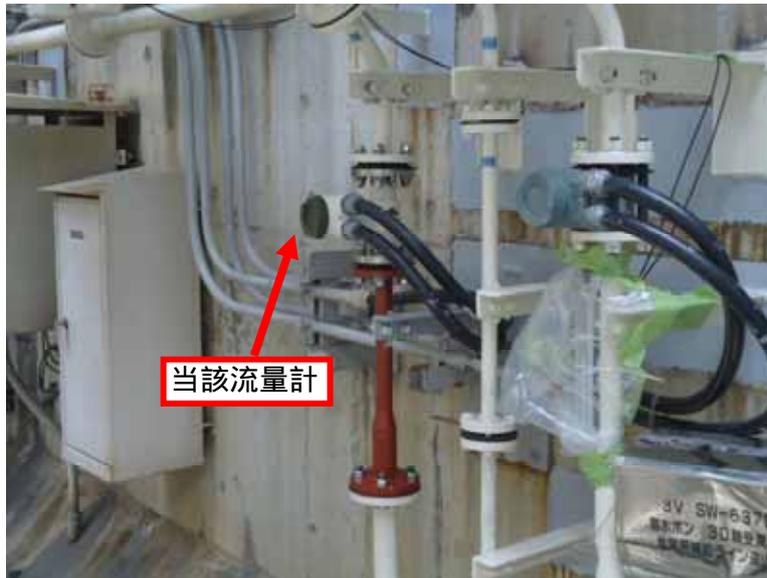
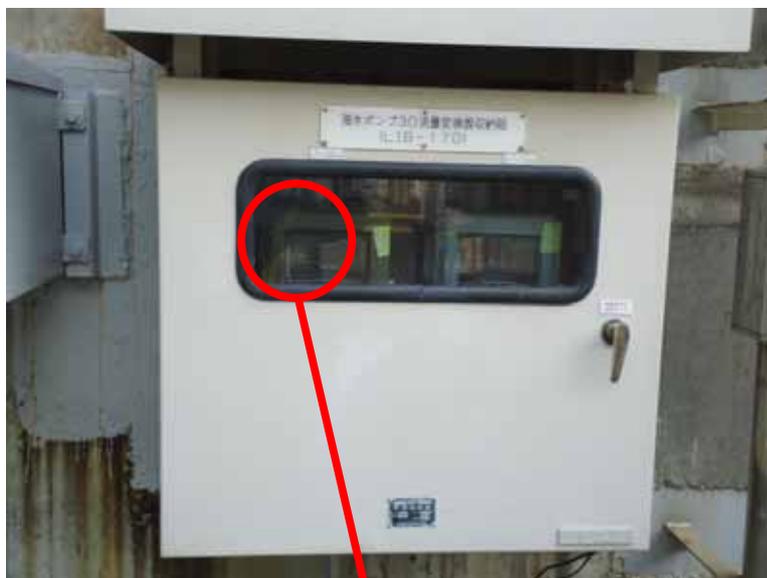
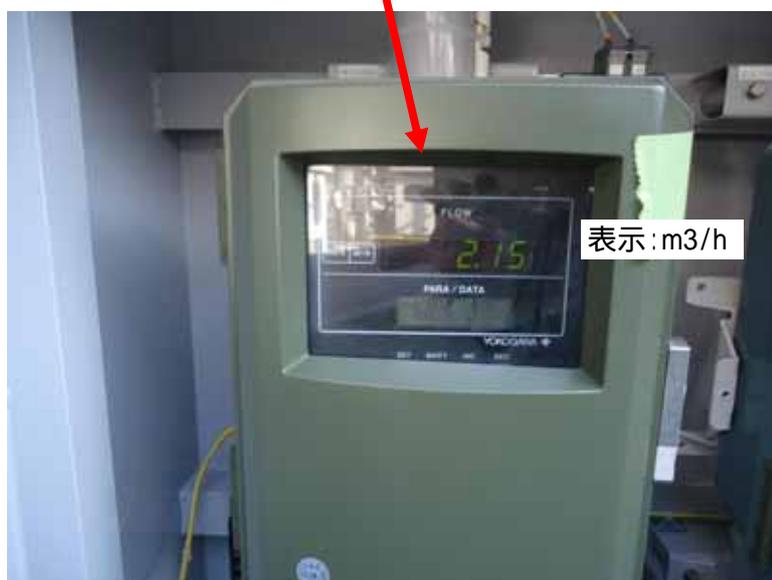
当該流量計

流量計

表示:m3/h

流量変換器

流量を測定するため、配管に取り付けられている検出器。当該検出器は流れている海水に接触している電極により磁界を与え、検出された電圧により流量を検出している。

- 1 調査の結果、軸受潤滑水流量計の検出部に電位差がみられたため、清掃を行い、電位差に問題がないことを確認したが、その後、電位差に上昇傾向がみられたことから、当該流量計を予備品に取り替えた。
- 2 その後、初期運転状態での状況を確認するため、海水ポンプ3Dを起動し、状態を監視した結果、異常が認められないことから、11月1日(火)10時50分、通常状態に復旧した。
- 3 この間、予備の海水ポンプ3Cによって、発電所に必要な海水流量は確保されており、問題はない。
- 4 今後、詳細を調査する。
- 5 本事象によるプラントへの影響及び環境への放射能の影響はない。
