伊方1, 2号機放水口水モニタの上昇について

25. 8. 12
原子力安全対策推進監
(内線 2352)

7月4日(木)17時02分、四国電力(株)から、別紙のとおり、伊方発電所の異常に係る通報連絡がありました。その概要は、次のとおりです。

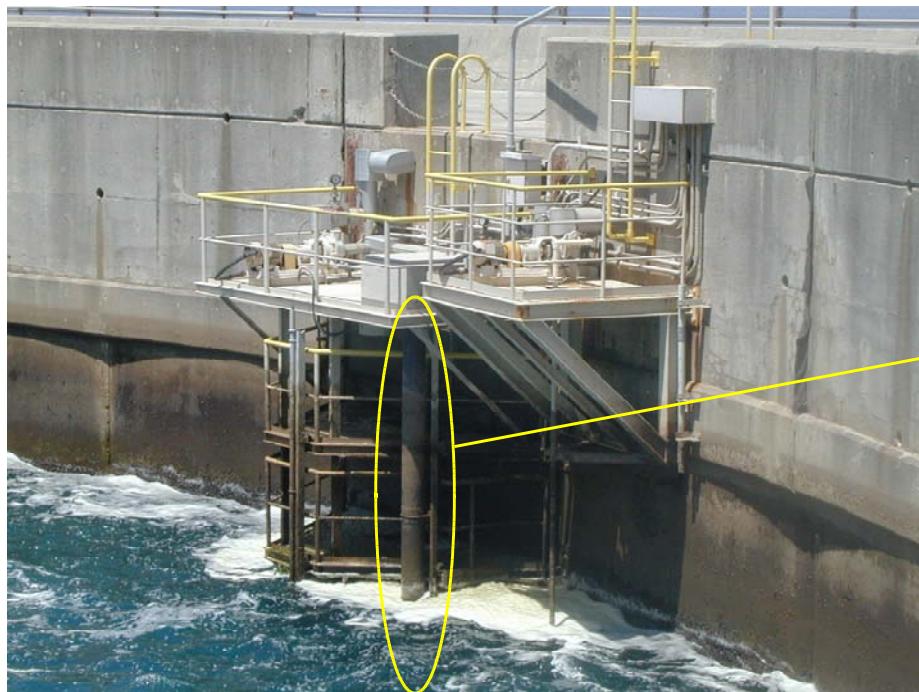
伊方 1, 2号機放水口水モニタ設置状況

伊方発電所の放水口からの放流水のガンマ線を測定するために設置されている放射線測定器。放水口水モニタは、放水ピット中に設置されている。

降雨があると、大気中の自然放射性物質が地表に洗い落とされ、地表近くの放射線量が上昇するとともに、自然放射性物質を含んだ雨水が放水ピットに流入するため、放水口水モニタのモニタ値は上昇する。
