伊方1号機海水系統配管からの海水の漏えいについて

27.12.15  
原子力安全対策推進監  
(内線2352)

## 伊方発電所1号機 海水系統概略図

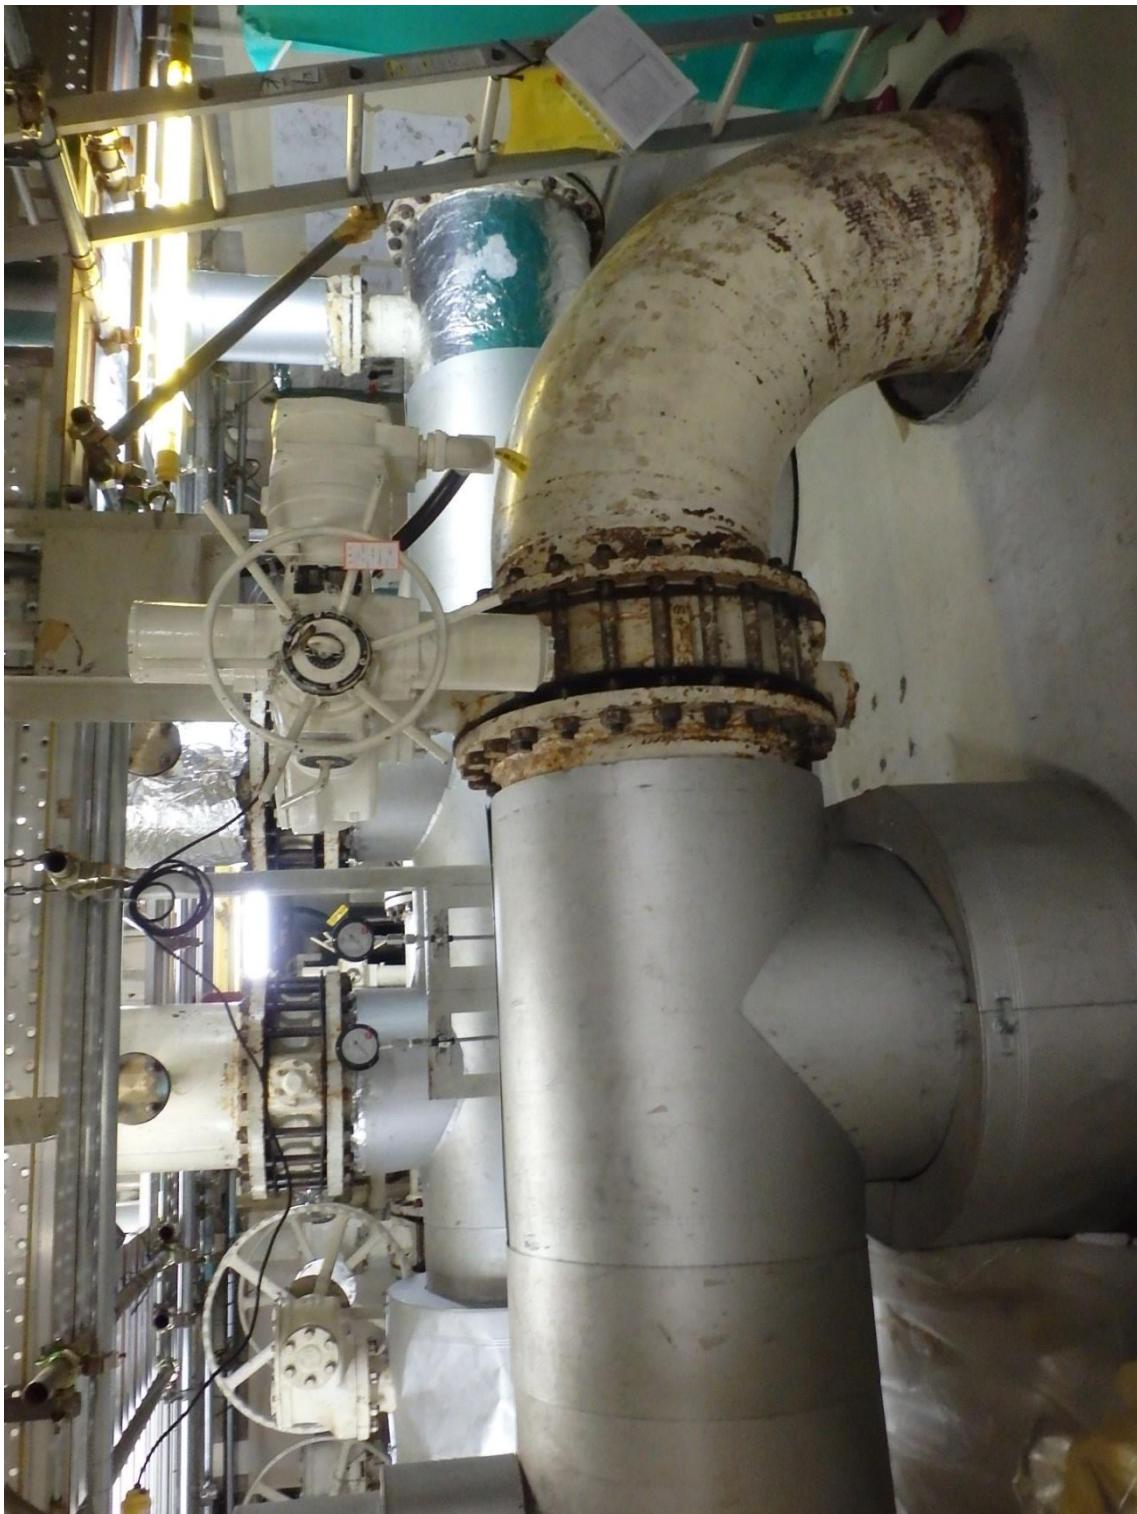
漏えいした弁の状況（外観）

- 1 調査の結果、本日(15日)、原子炉補機の冷却用海水の水張りを実施していたが、2次系補機の冷却用海水系との隔離のため閉止していた電動弁から冷却用海水が漏えいし、点検中の2次系補機の冷却用海水配管の開放部から漏れ出たことを確認した。
- 2 その後、海水の水張りを停止し、11時40分に海水の漏えいは停止している。
- 3 漏えいした海水は、14時21分に全量(約94m<sup>3</sup>)を回収した。今後、総合排水処理装置にて処理する。
- 4 今後、電動弁を分解点検し、漏えいした原因について詳細に調査する。

（電動弁の内部で漏えいが発生した）

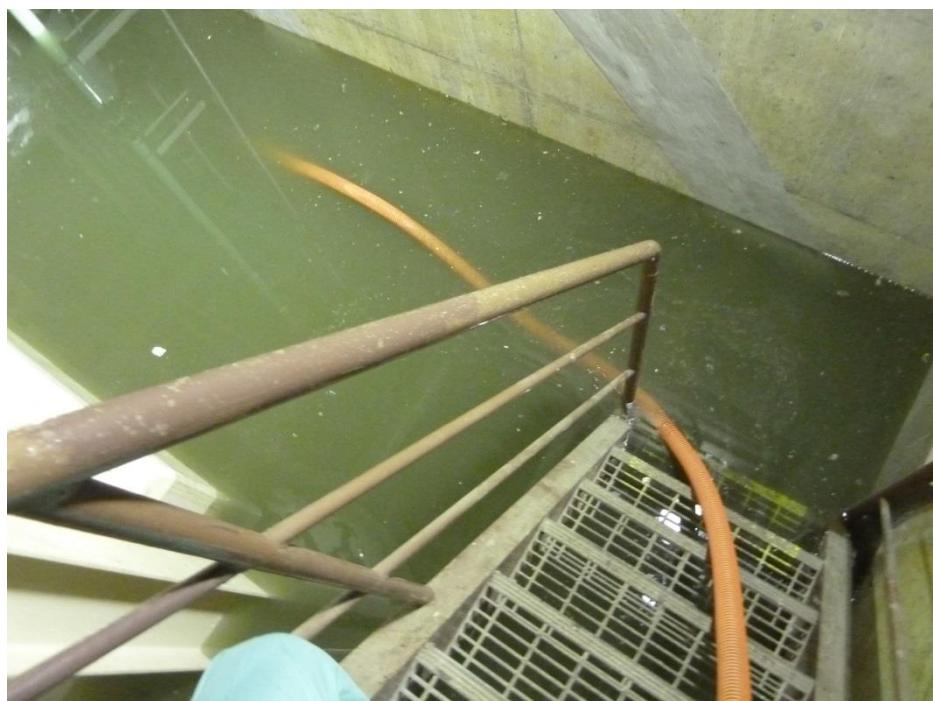
◆現地状況（タービン建屋排水槽）

- 1 伊方発電所1号機の中央制御室において、12月15日(火)11時08分、タービン建屋内排水槽の水位高の信号が発信した。
- 2 運転員が現地確認したところ、海水系統配管から海水が漏えいしていることを確認した。
- 3 詳細については調査中である。
- 4 本事象による環境への影響はない。
