[異常時通報連絡の公表文（様式1－1）]

伊方3号機 放水ピット水モニタの指示上昇について

29.10.10
原子力安全対策推進監
(内線 2352)

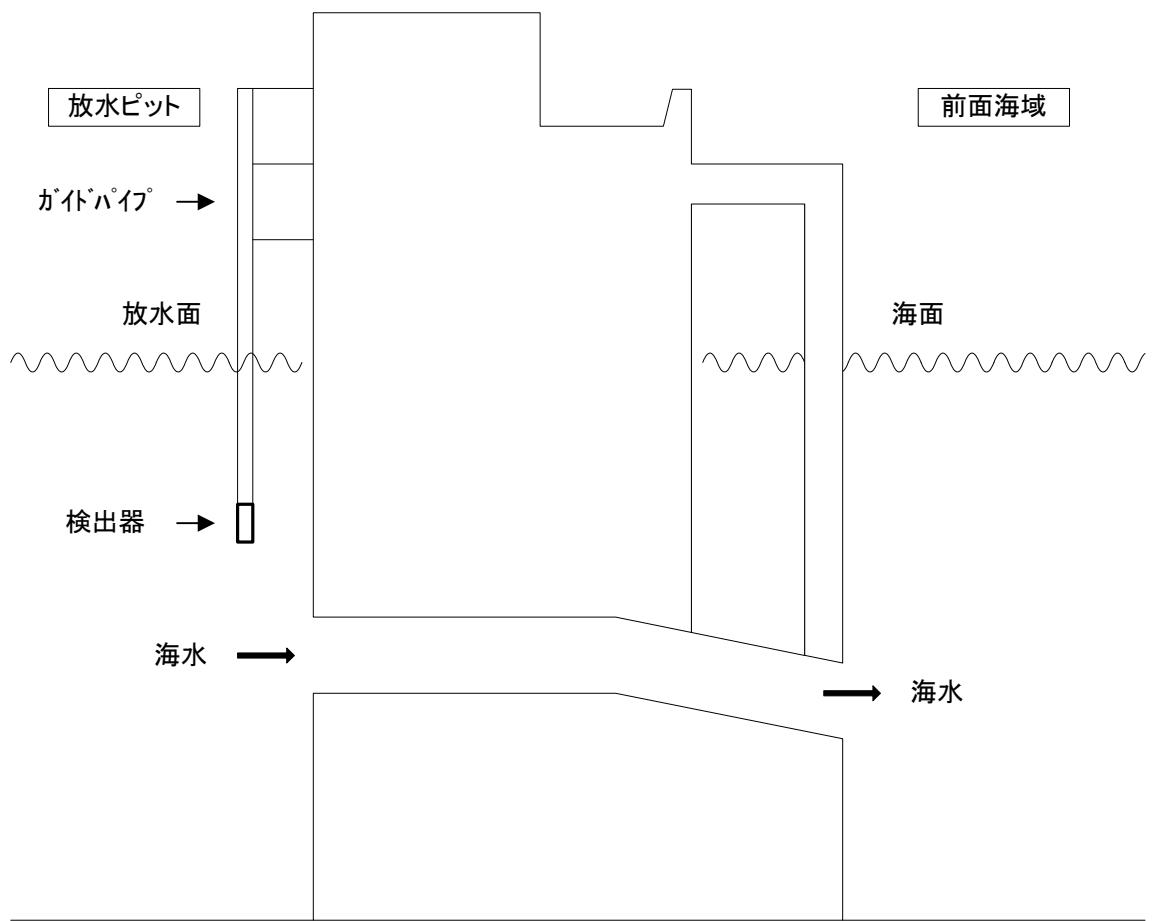
3号機放水ピット水モニタ設置図

放水ピット水モニタは、放水ピット中に設置されている。
