[異常時通報連絡の公表文（様式 1 - 1）]

伊方 1、2号機 純水装置の配管からの塩酸の漏えいについて

元. 9. 10
原子力安全対策推進監
(内線 2352)

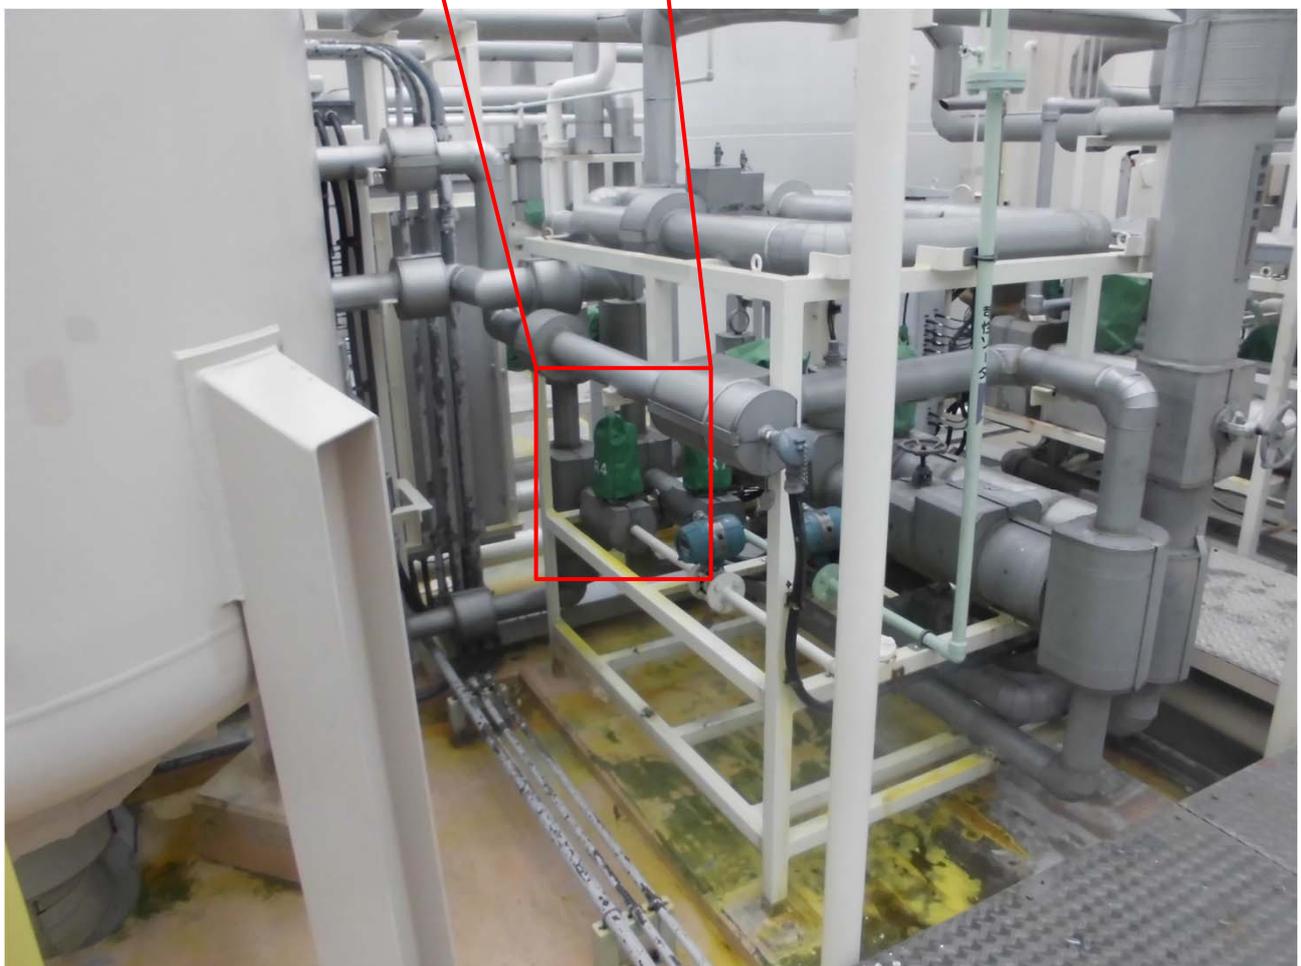
漏えいの影響により、白い
もやのようなものが発生
