伊方 3 号機 純水装置建屋火災受信機盤の不具合について

R 2. 2. 10  
原子力安全対策推進監  
(内線 2352)

★  
伊方3号機 純水装置建屋火災受信機盤の不具合について (R2.1.11)

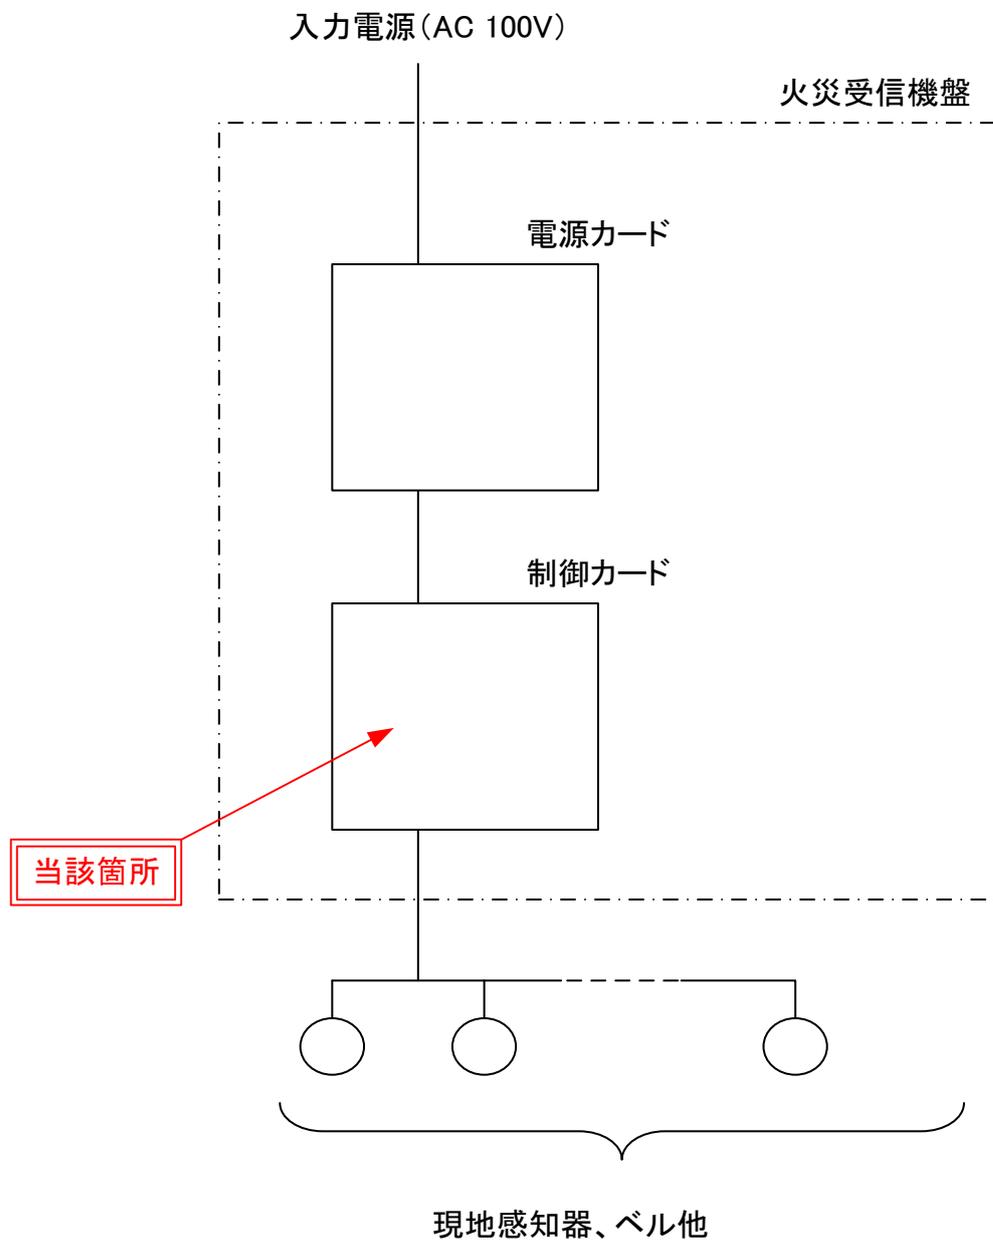
3号純水装置 火災受信機盤 概略図

- 1 調査の結果、火災受信機の制御カードの不具合であることを確認した。
- 2 その後、制御カードの取り替えを行い、1 月 12 日(日)13 時 55 分に通常状態に復旧した。
- 3 なお、純水装置建屋内において火災は確認されておらず、火災受信機盤復旧までの間、監視人を配置し火災のないことを確認していた。
- 4 今後、原因を詳細調査する。

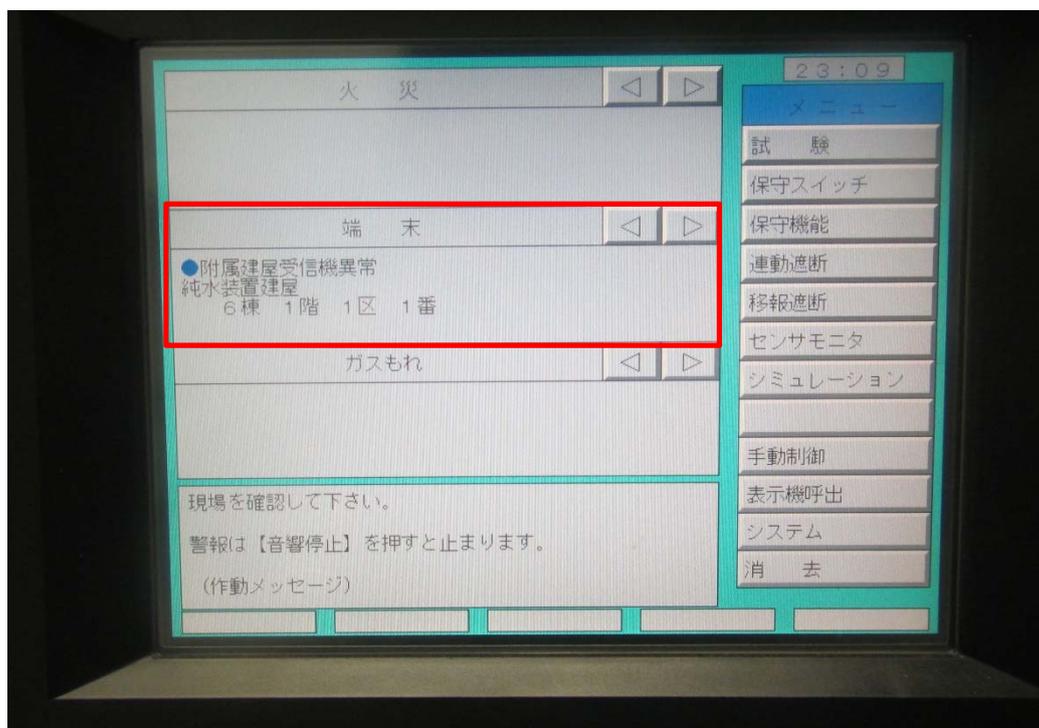
伊方3号機 中央制御室 火災受信機盤（発生時）

- 1 伊方発電所 3 号機第 15 回定期検査中のところ、1 月 11 日(土)21 時 45 分、3 号機中央制御室の火災受信機盤に純水装置建屋内火災受信機盤の異常が表示された。
- 2 現在詳細を調査中である。
- 3 本事象による環境への放射能の影響はない。

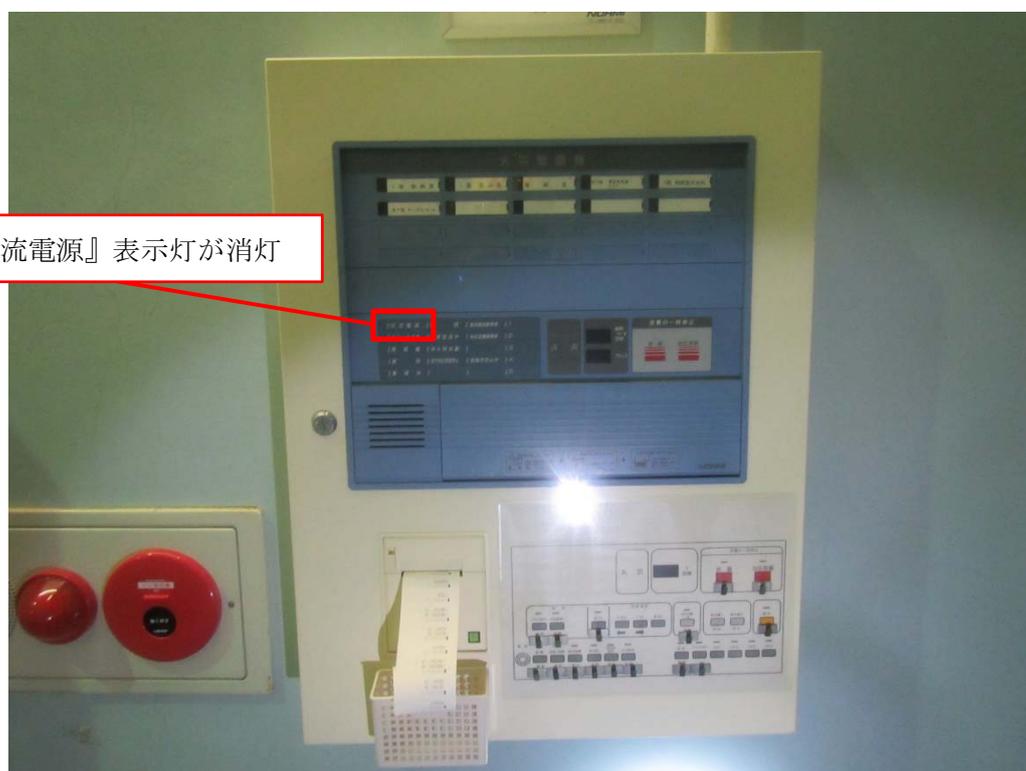
伊方3号機 純水装置建屋内 火災受信機盤（発生時）

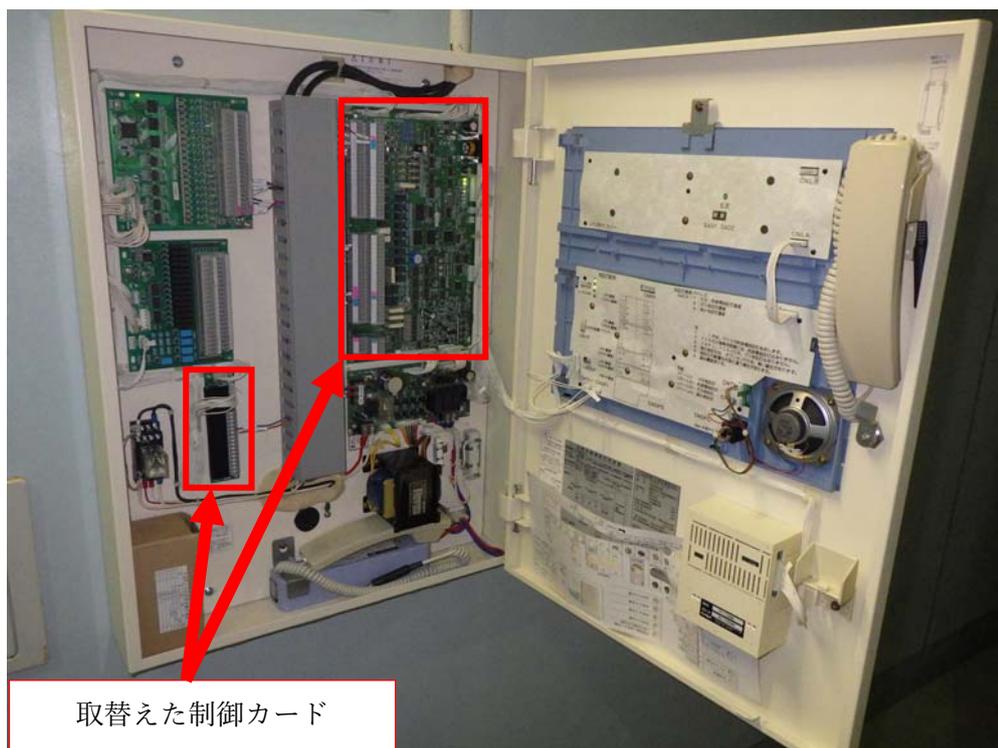
伊方3号機 純水装置建屋内 火災受信機盤内部 (復旧時)

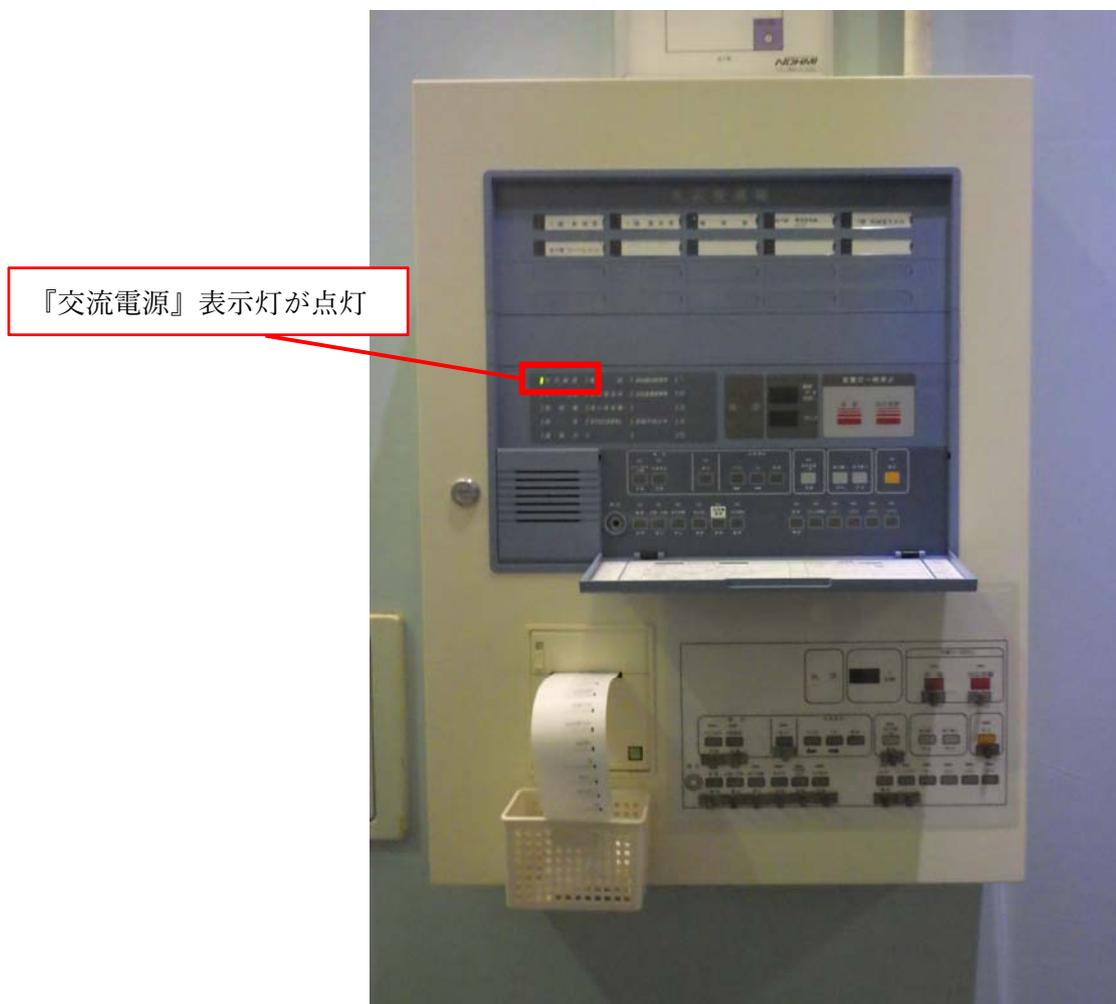
伊方3号機 純水装置建屋内 火災受信機盤 (復旧時)
