伊方 3 号機 セメント固化装置補助蒸気供給配管からの水漏れについて
(第 2 報)

R 2 . 7 . 28
原子力安全対策推進監
(内線 2352)

伊方発電所 3号機 セメント固化装置補助蒸気配管 復旧写真

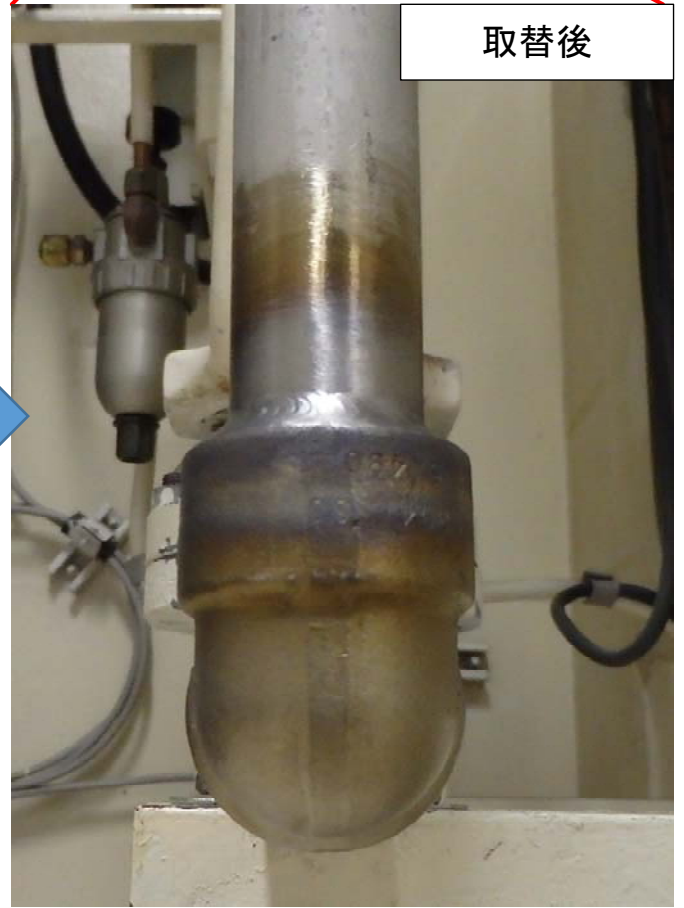
取替後

- 1 その後、当該配管を取り替え、補助蒸気を供給して漏えいが無いことを確認し、7 月 28 日(火)10 時 20 分、通常状態に復旧した。
- 2 引き続き、原因について詳細を調査する。
