[異常時通報連絡の公表文（様式 1－1）]

伊方 1、2 号機 タービン建家非常用排水配管からの水漏れについて  
(第 2 報)

R 2.11.10  
原子力安全対策推進監  
(内線 2352)

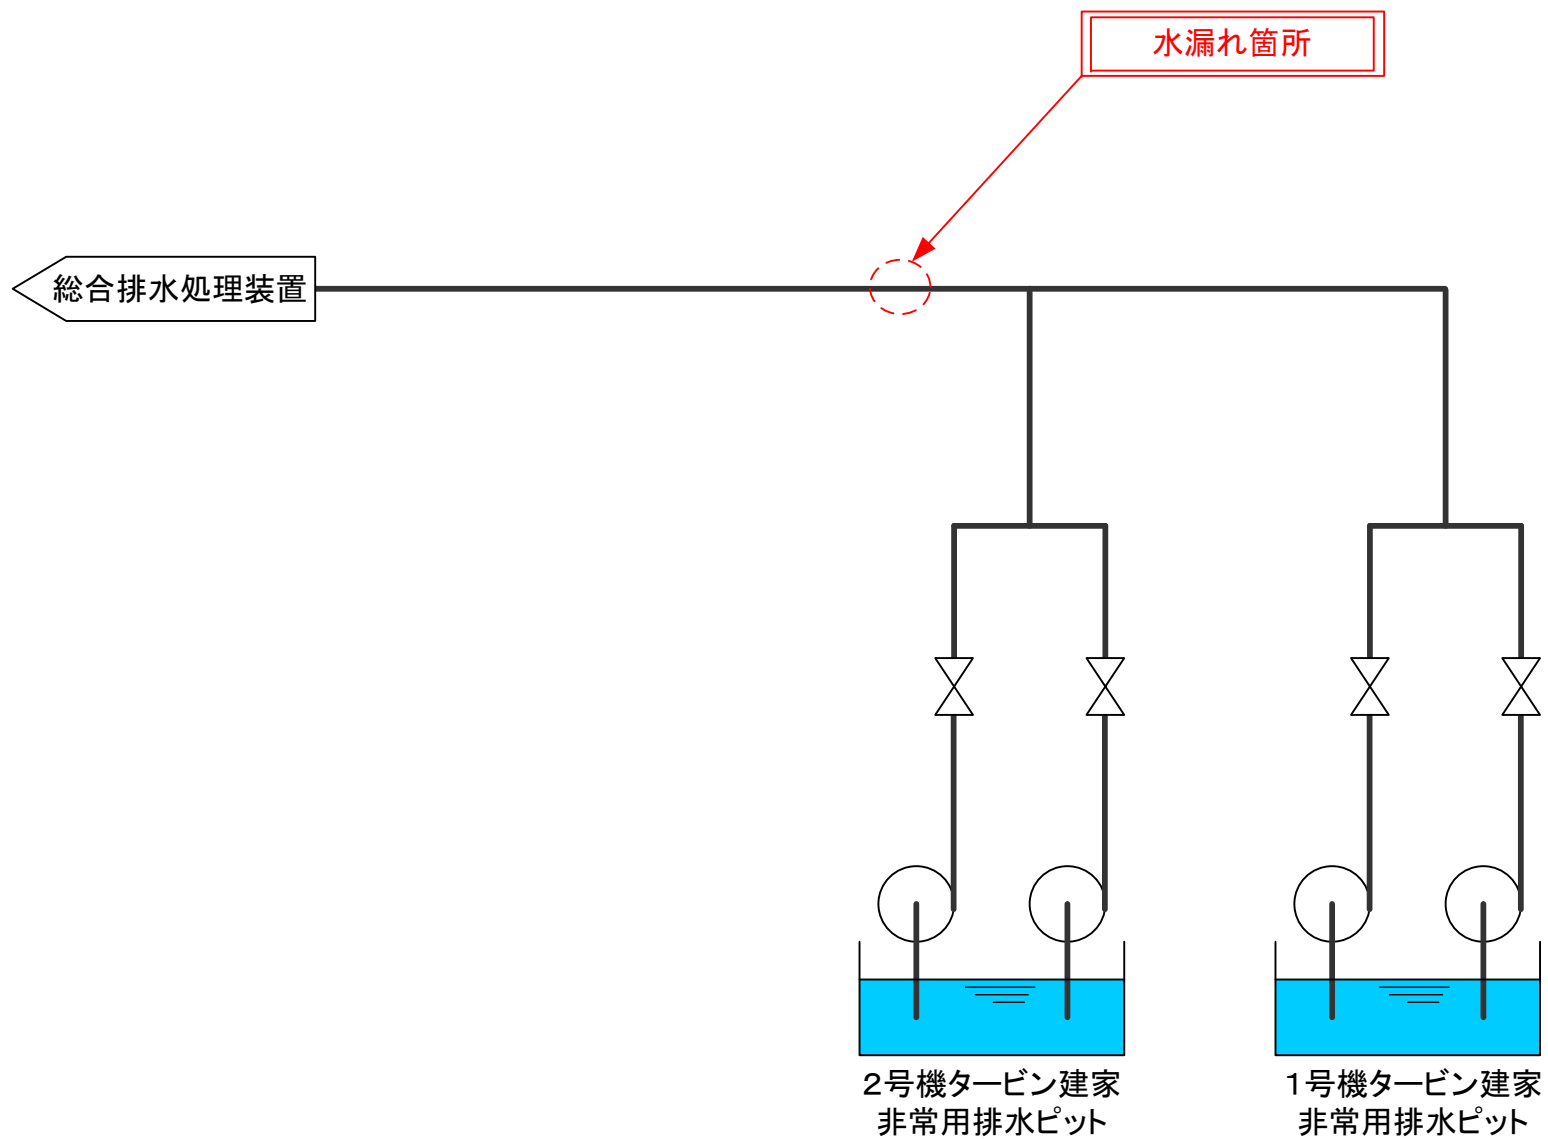
# 伊方発電所1、2号機 タービン建家非常用排水系統概略図

1、2号機の空調・洗濯設備等で使用した蒸気のドレン水や、海水淡水化装置で使用している蒸気のドレン水など。

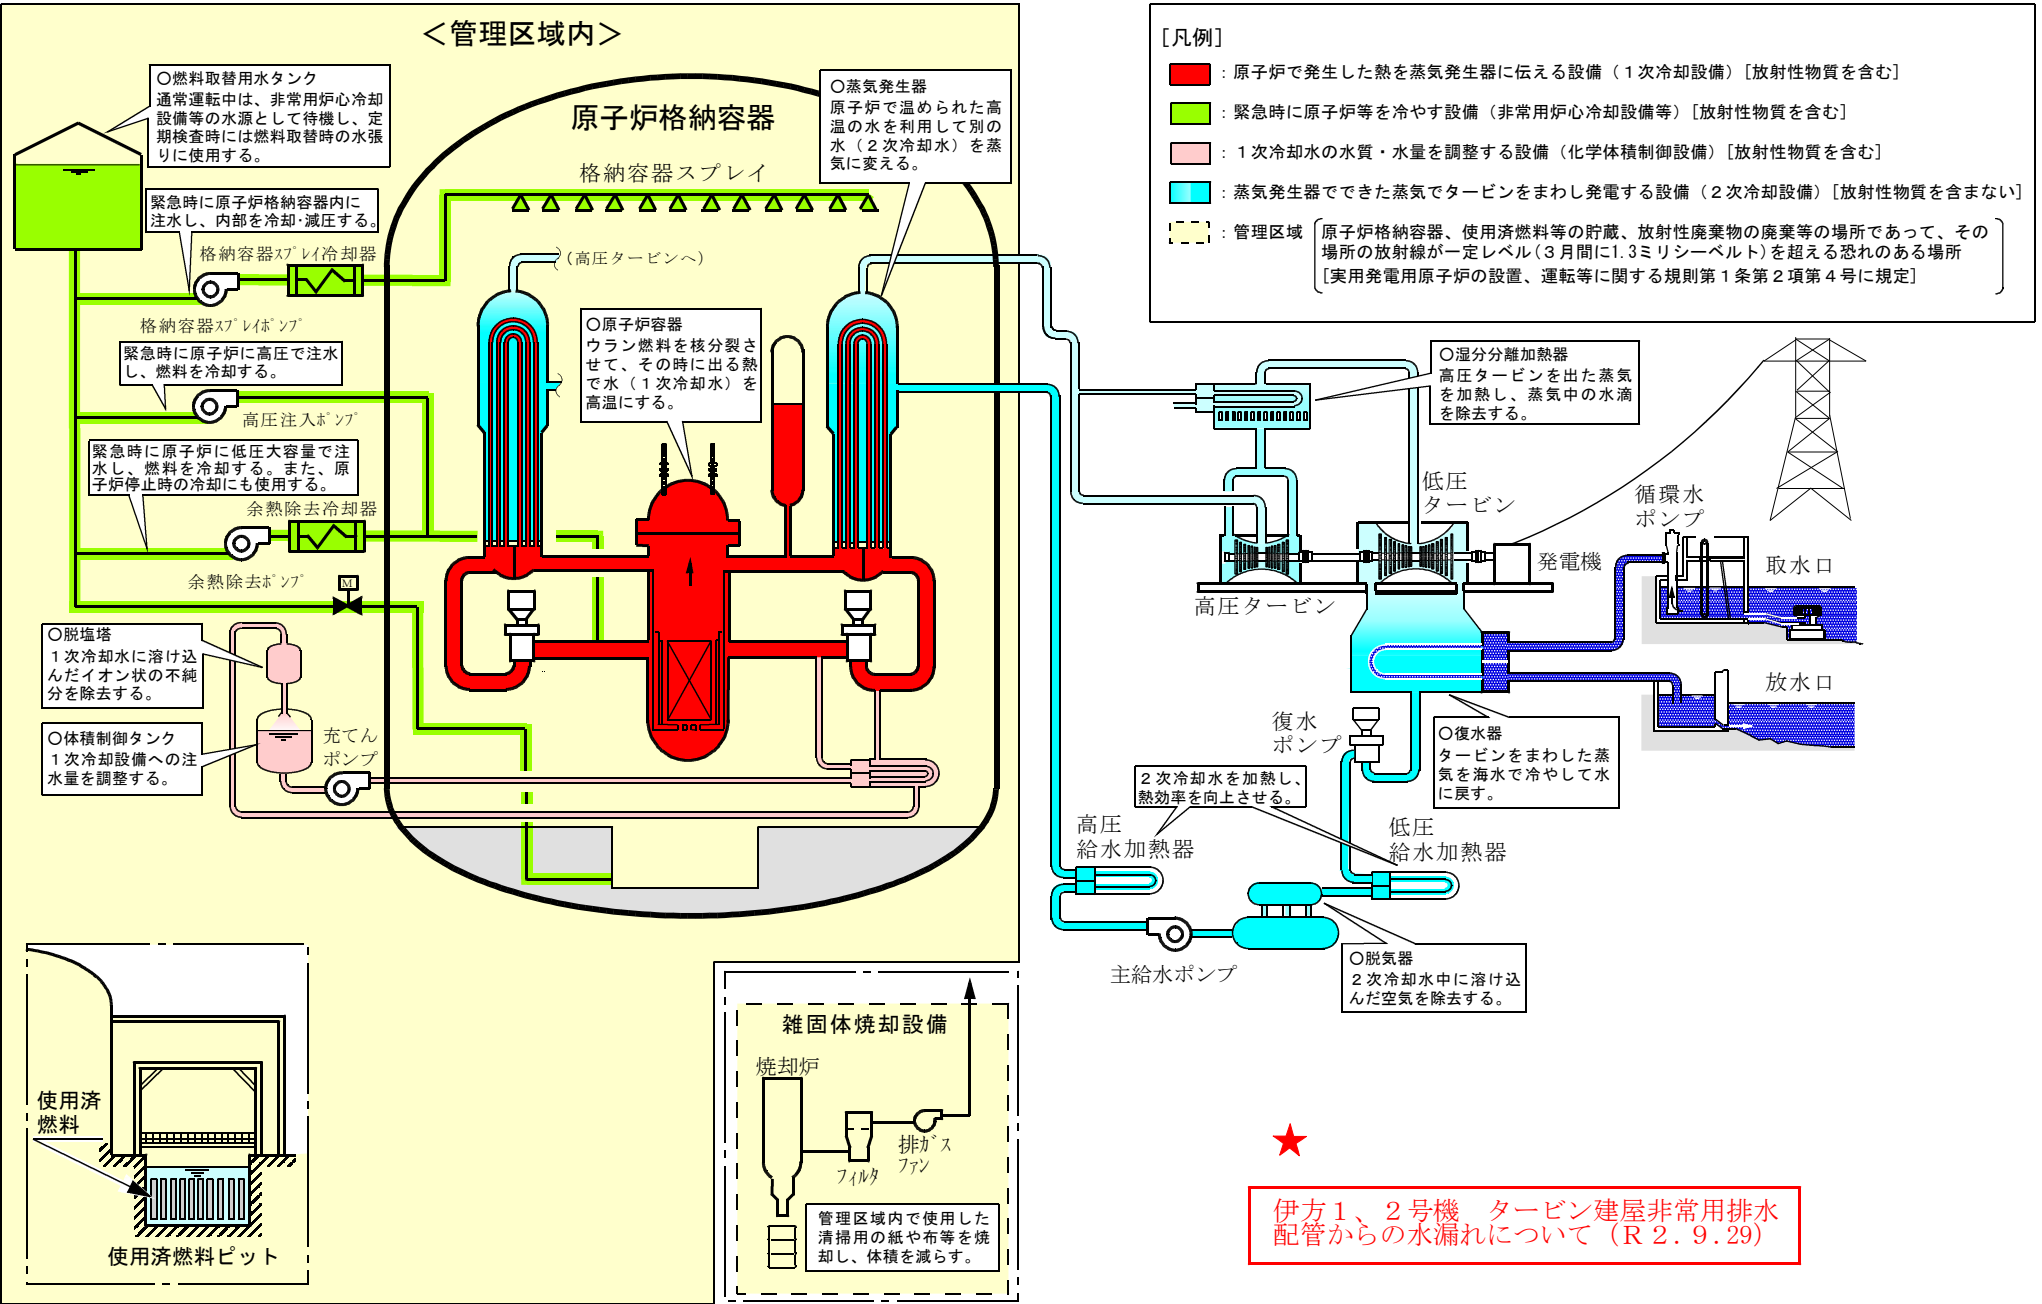
# 伊方発電所 基本系統図

今回公表

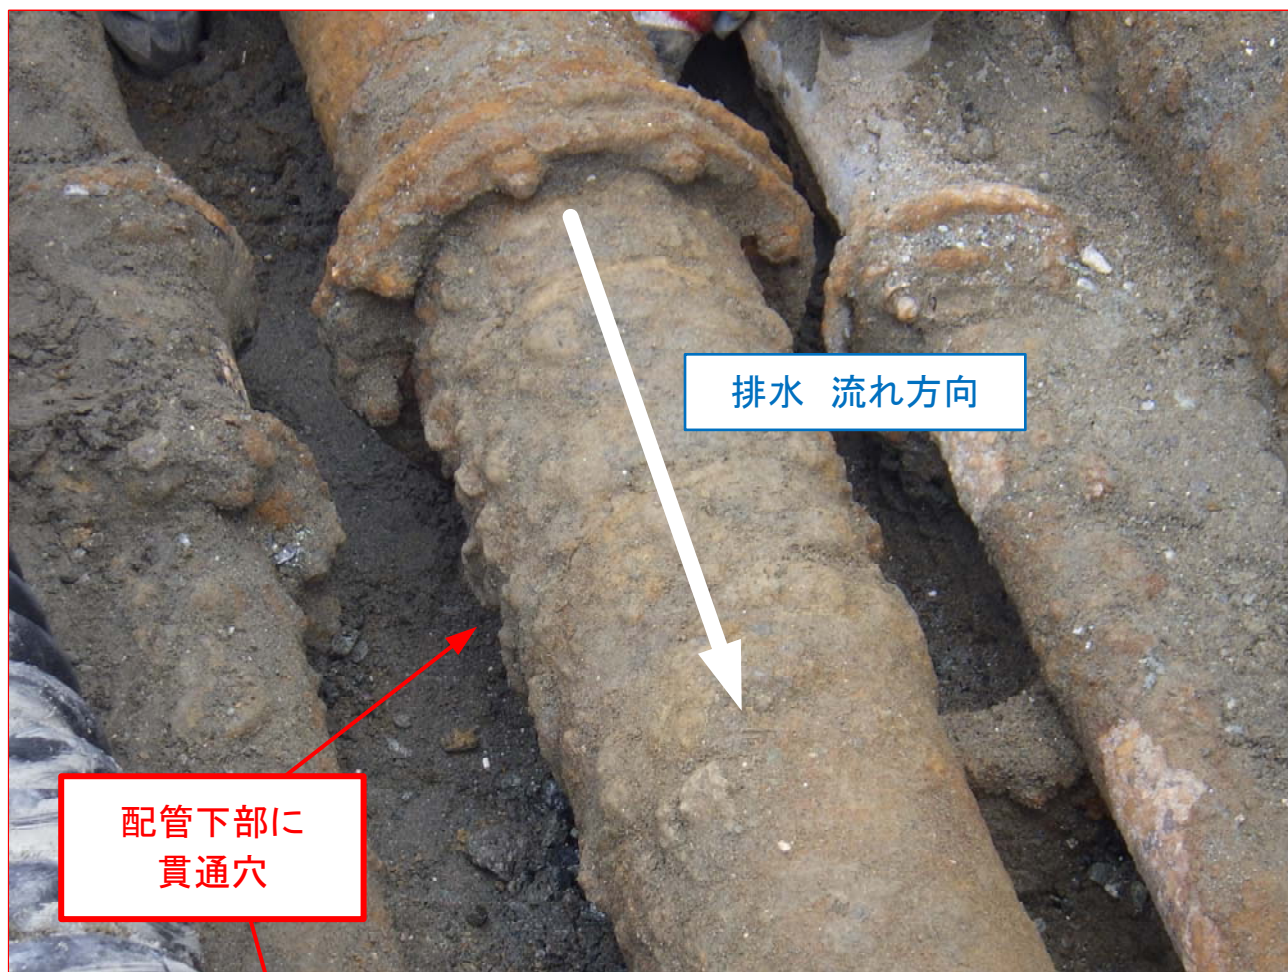
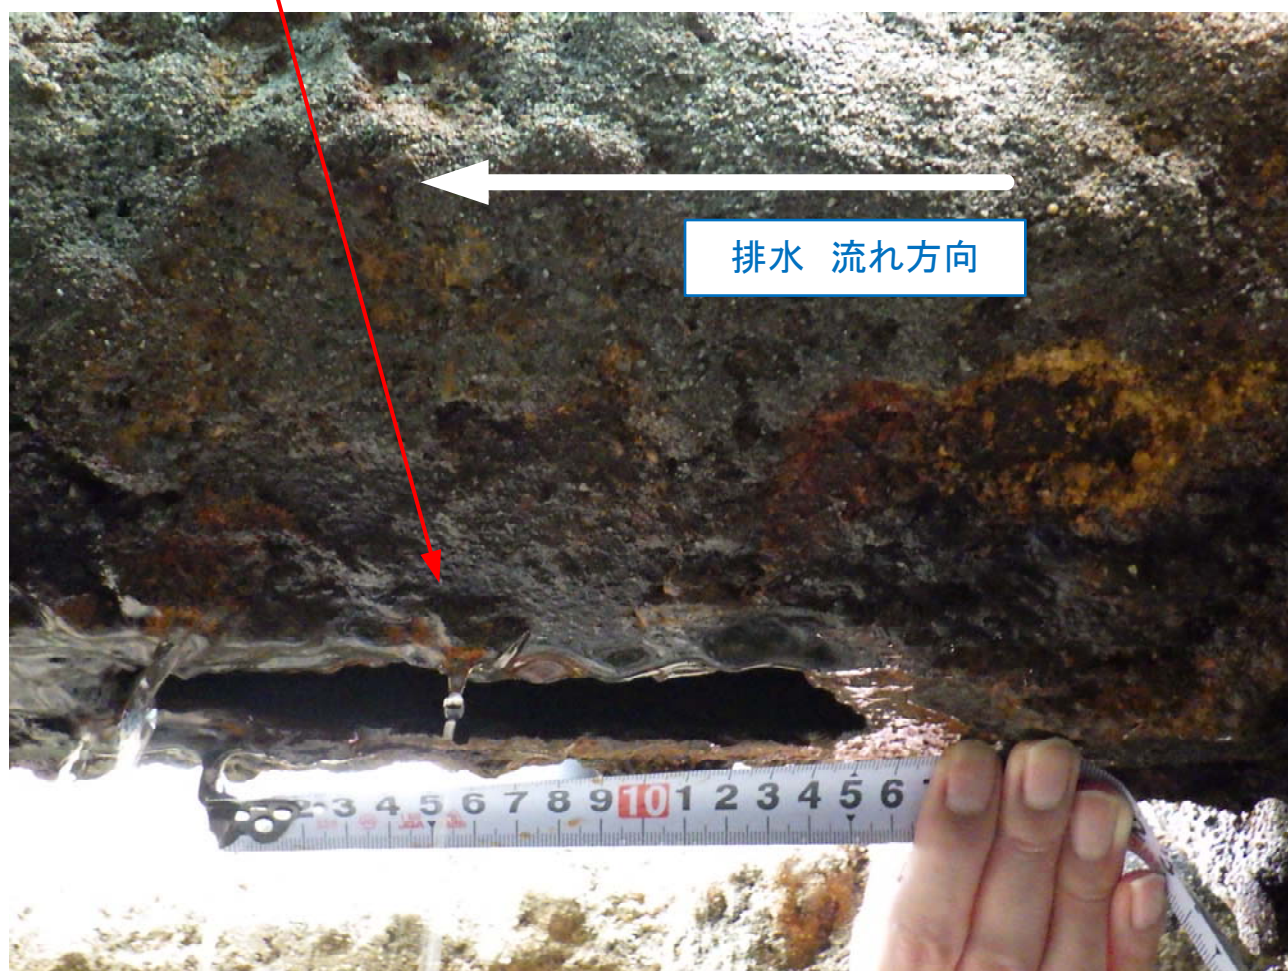
伊方発電所 1、2号機 タービン建家非常用排水配管水漏れ箇所

- 1 その後、現場調査を実施したところ、9 月 30 日(水)、埋設されたタービン建家非常用排水系統の配管に貫通穴を確認した。
- 2 今後、当該箇所の配管取替を行うとともに、原因について詳細を調査する。

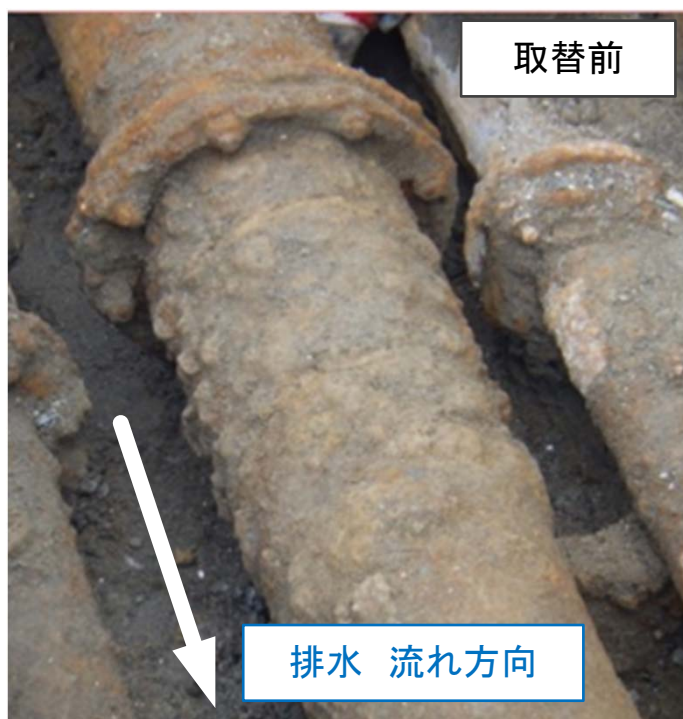
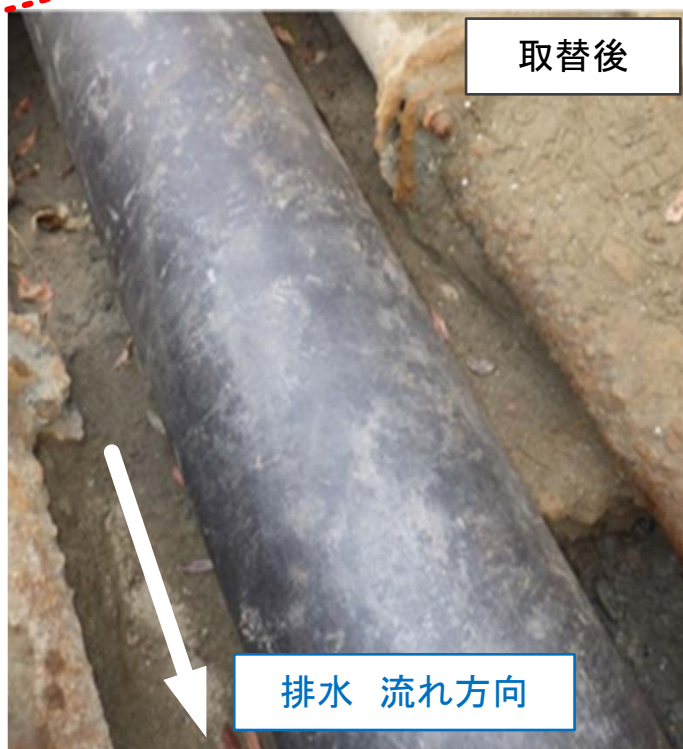
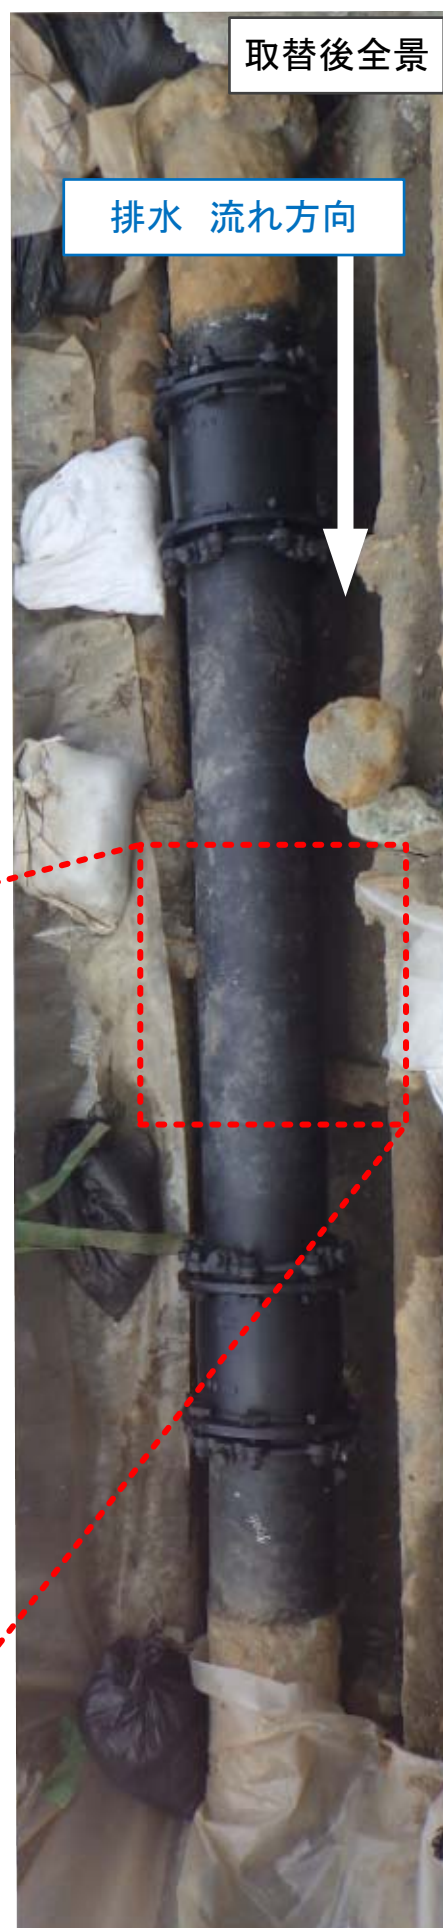
伊方発電所 1、2 号機 タービン建家非常用排水配管取替後

- 1 その後、当該箇所の配管を取替え、通水確認を実施し、10 月 14 日(水)13 時 30 分、通常状態に復旧した。
- 2 引き続き原因について詳細を調査する。
