伊方 3 号機 蓄圧タンクのサンプリング隔離弁の不具合について
(第 2 報)

R 3.10.11
原子力安全対策推進監
(内線 2352)

伊方発電所第3号機 蓄圧タンクサンプリング系統概略図

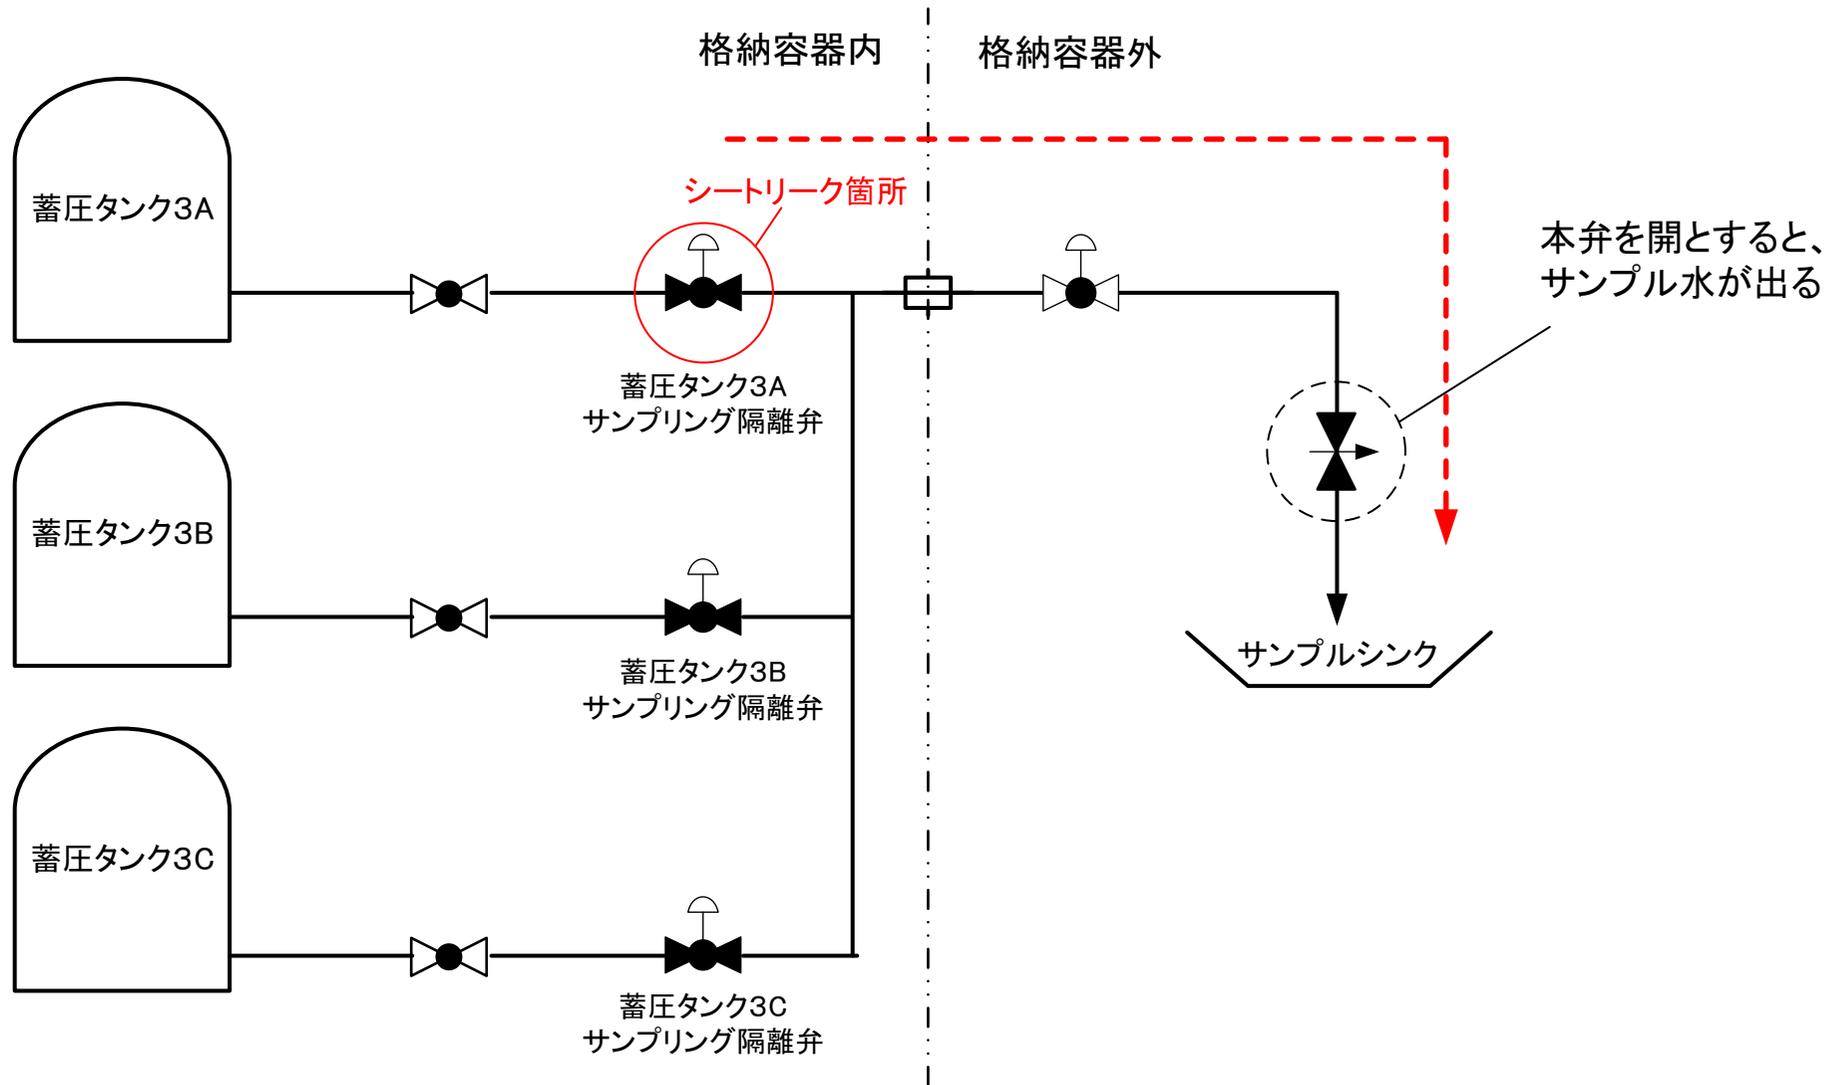
- 1 伊方発電所 3 号機は第 15 回定期事業者検査中のところ、蓄圧タンク 3 A の器内水を分析するため、蓄圧タンク 3 A サンプリング隔離弁を開とし、器内水を採取した。採取後、同弁を閉としたが、シートリークによりサンプル水が完全に止まらないことを確認した。
- 2 このため、保修員により同弁のシート調整等を実施していたが、改善が見られなかったことから、10 月 8 日(金) 8 時 55 分、当該弁の分解点検を実施することとした。
- 3 シートリークによるサンプル水は、全てサンプルシンク内に回収しており、系外への漏えいはない。
- 4 今後詳細を調査する。
- 5 なお、本事象によるプラントへの影響及び環境への放射能の影響はない。

- 1 その後、当該弁の分解点検及び部品取替えを実施し、当該系統に通水した後、シートリークがないことを確認し、10 月 11 日(月) 15 時 10 分、通常状態に復帰した。
- 2 引き続き詳細を調査する。

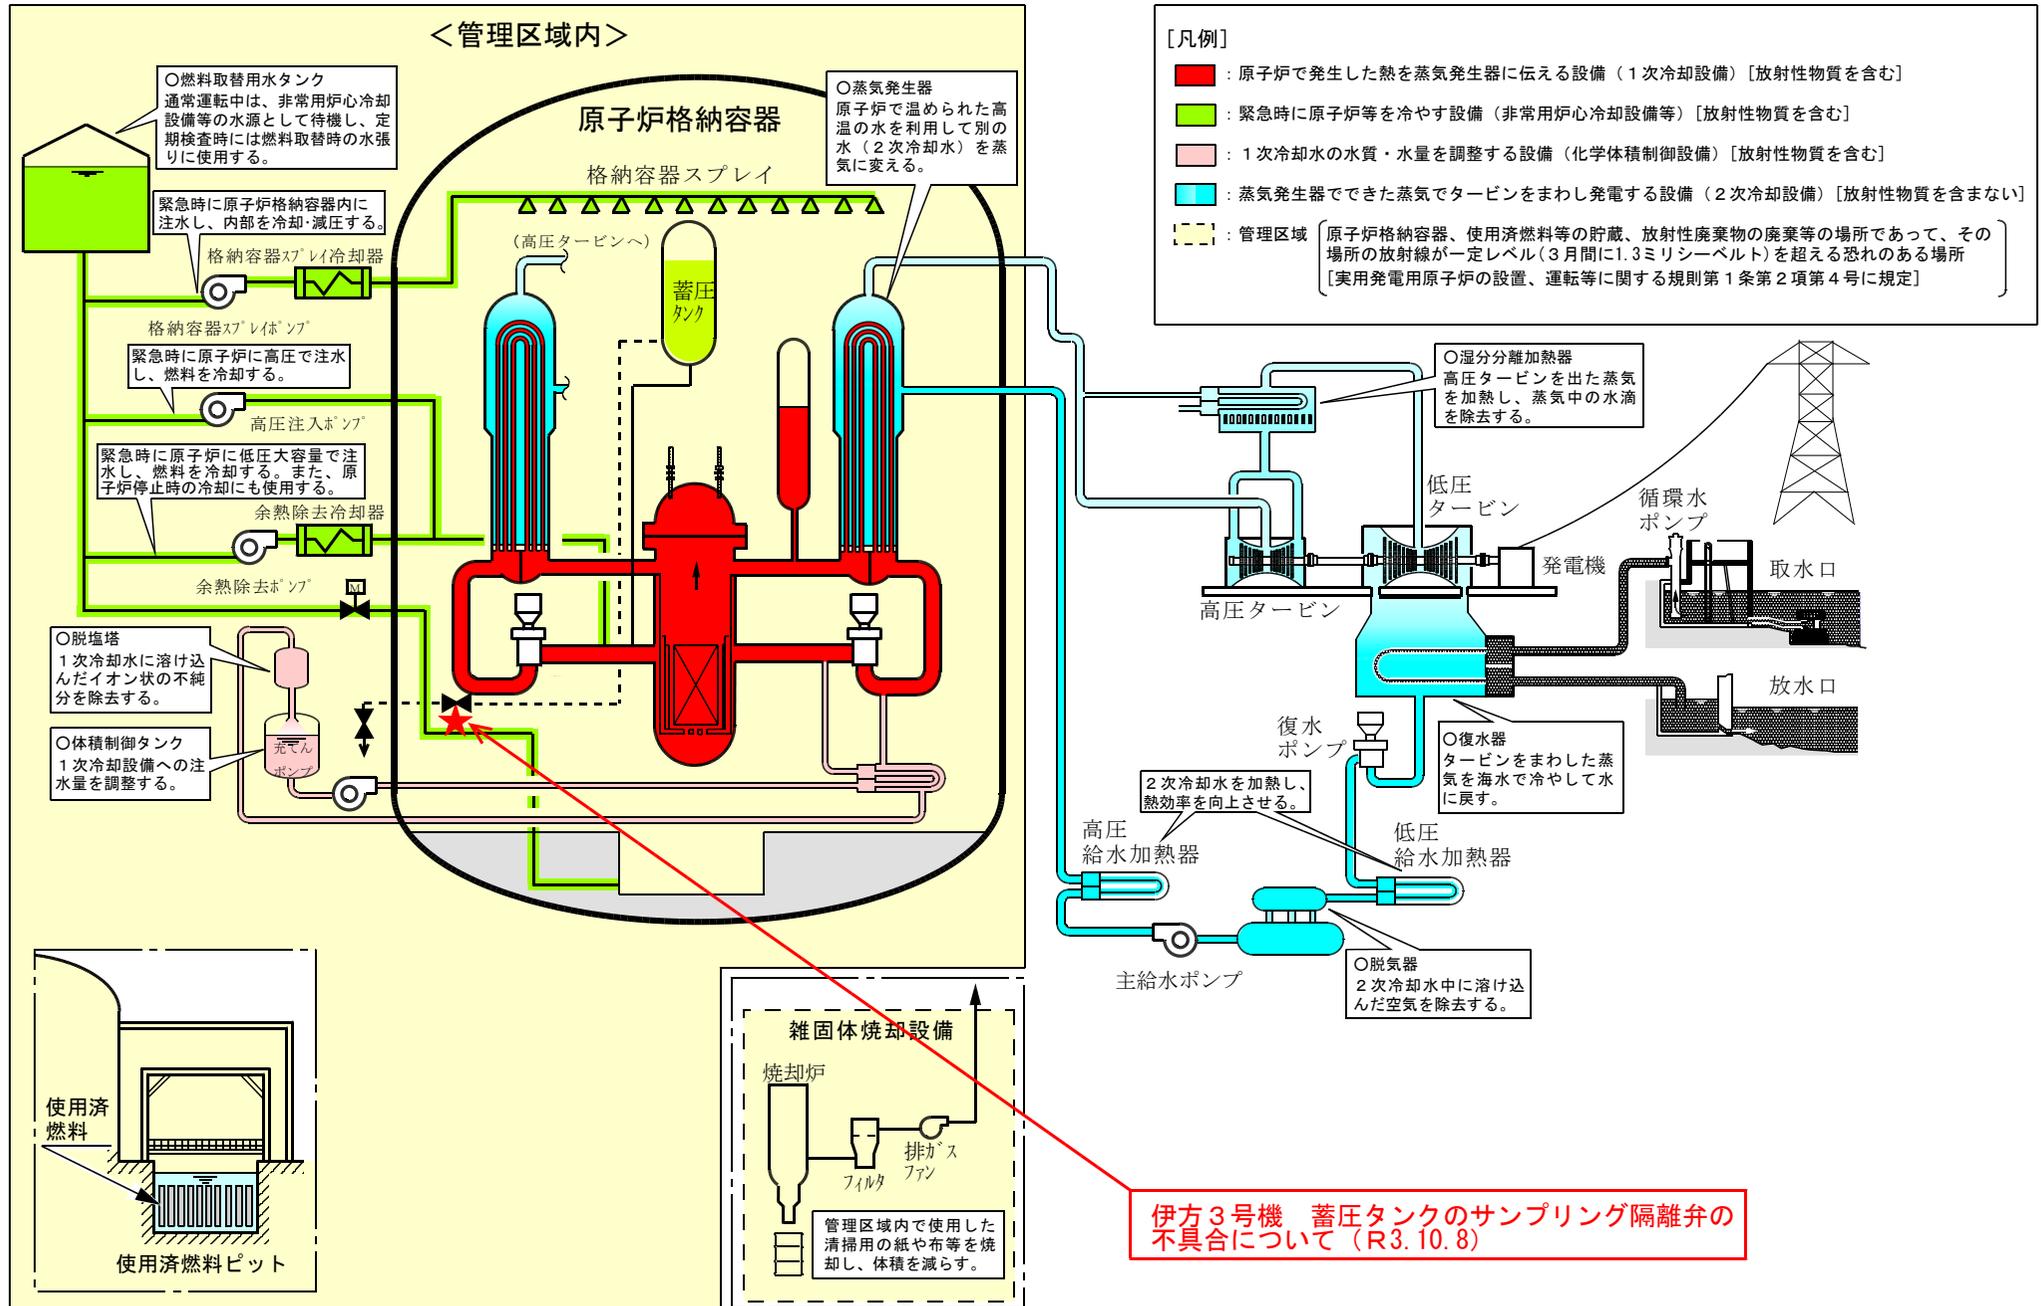
伊方発電所 基本系統図

1次冷却材喪失事故時に、ほう酸水を自動的に炉心注入するため、通常時、ほう酸水および加圧窒素が満たされているタンク。原子炉内の冷却水が漏出して1次冷却システムの圧力が低くなると、タンクから炉内にほう酸水が注水される。

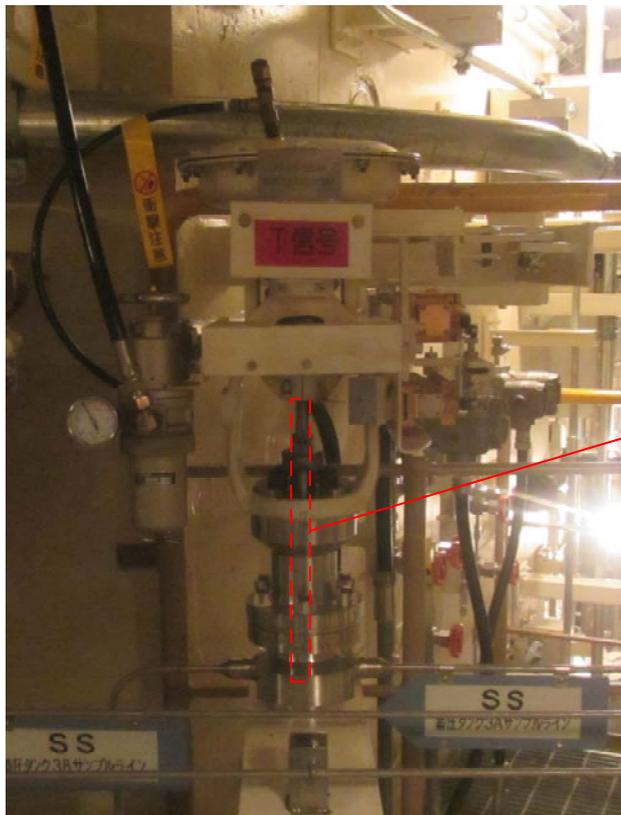
取替部品

伊方発電所3号機 蓄圧タンク3Aサンプリング隔離弁 復旧写真

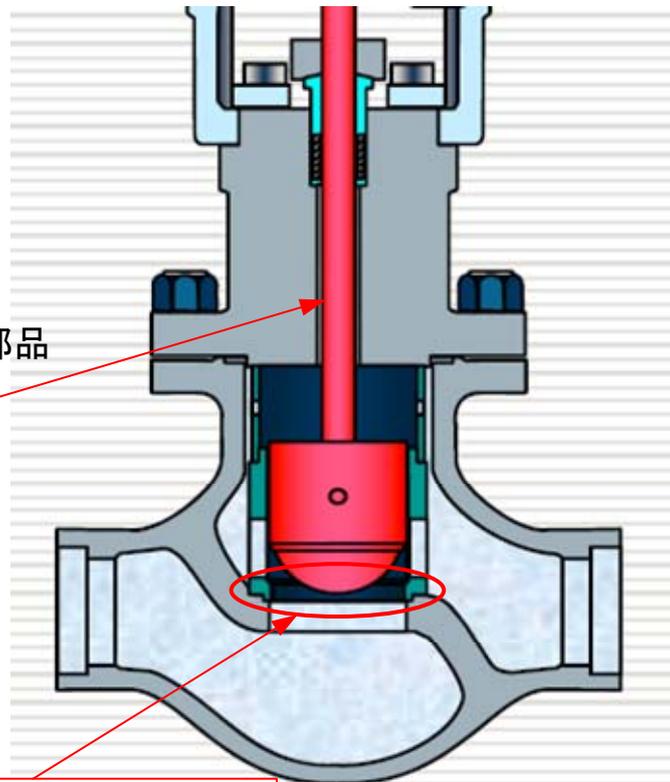
シート面の手入れ

※イメージ図

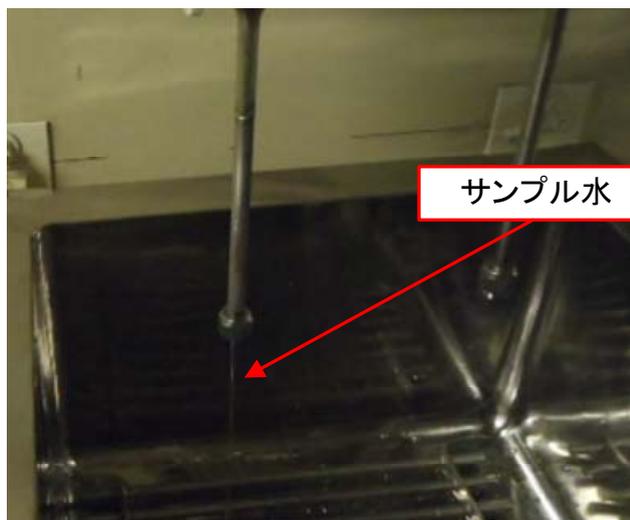
復旧前

リークチェック

弁が全閉状態であるにもかかわらず、少量の内部流体が弁の下流側に流れている状態。
