伊方 3 号機 空冷式非常用発電装置の充電器の不具合について

R 4. 7. 11  
原子力安全対策推進監  
電話番号 089-912-2352

## 伊方発電所第3号機 空冷式非常用発電装置3号の不具合

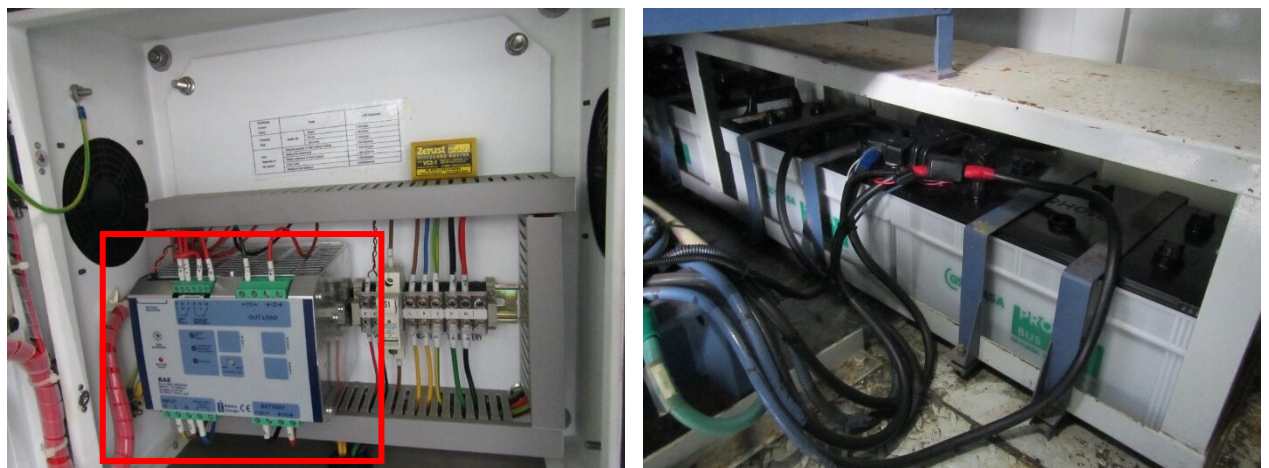
### ○空冷式非常用発電装置3号内部

- 1 調査において、バッテリーの比重が低下していたことを確認したため、充電器の部品（バッテリーチャージャー）の予備品への交換に合わせて、バッテリーを予備品と交換した。
- 2 その後、空冷式非常用発電装置 3 号の確認運転を実施し、問題がなかったことから、6 月 25 日(土)20 時 27 分、通常状態に復帰した。
- 3 引き続き詳細を調査する。

バッテリーチャージャー

バッテリー
