[異常時通報連絡の公表文（様式 1 - 1）]

伊方発電所 高圧圧縮棟の空調用冷水コイルユニットからの水漏れについて

R 4 . 7 . 11

★
伊方発電所 高圧圧縮棟の空調用冷水コイルユニットからの水漏れ

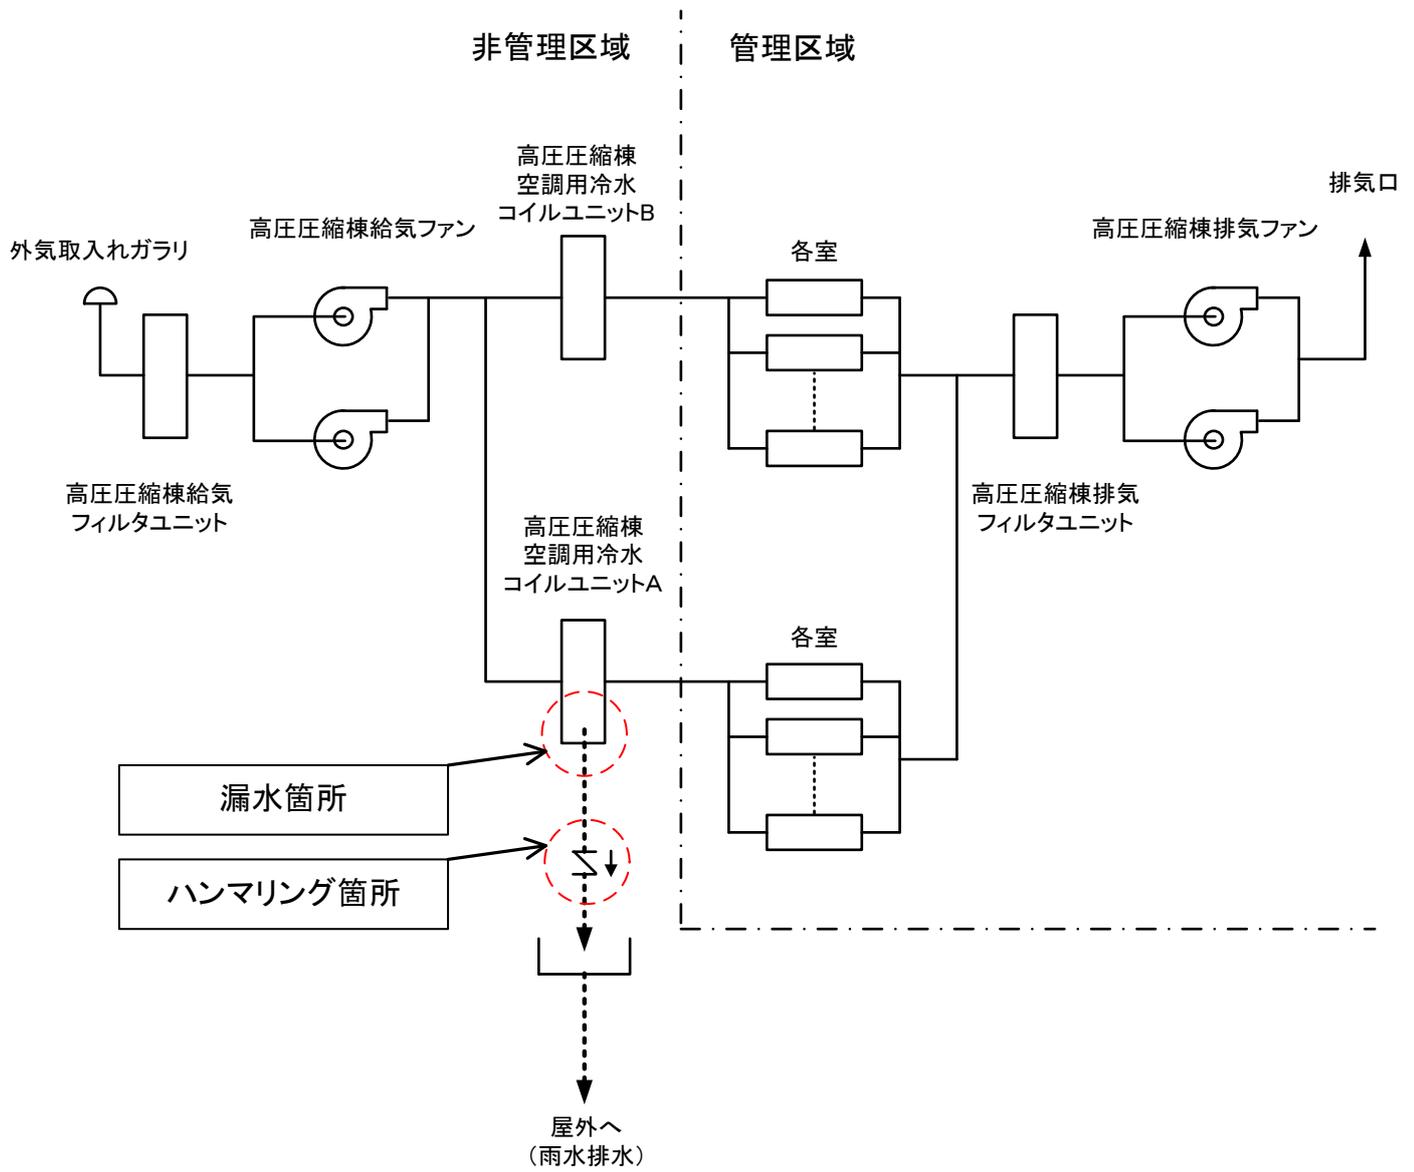
伊方発電所 雑固体処理建屋 高压圧縮棟 換気空調設備系統概略図

高圧圧縮棟内を冷房するための装置。冷水コイルで空気が冷却され凝縮した結露は、配管を通じて屋外に排水される。

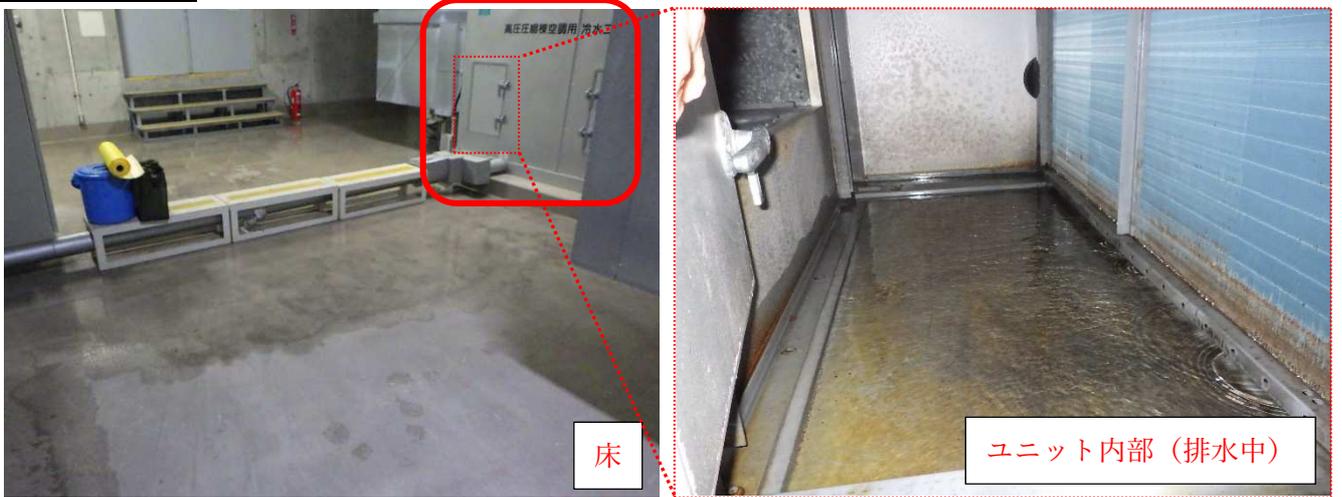
高圧圧縮棟 3階

- 1 高圧圧縮棟 3 階（非管理区域）及び 2 階（管理区域）の床に水たまりを発見した。3 階の水たまり廻りには、空調用冷水コイルユニットがある。
- 2 今後、詳細は調査する。
- 3 本事象によるプラント設備への影響及び環境への放射能の影響はない。

- 1 調査において、空調用冷水コイルユニットの結露水を排出する系統が閉塞したことにより、空調用冷水コイルユニットから結露水が溢れ出ていることを確認した。
- 2 その後、高圧圧縮棟 1 階（管理区域）にて確認された床の水たまりを含めて、溢れ出た水の全量は、約 190 リットルと推定され、分析した結果、放射能は検出されなかった。
- 3 当該系統の一部のハンマリングを実施することで、閉塞が解消され、結露水が正常に排出されることを確認した。
- 4 また、溢れ出た水による他の設備への影響が無いことを確認し、6 月 25 日(土)22 時 40 分、通常状態に復帰した。
- 5 なお、溢れ出た水は全量ふき取りを行った。
- 6 引き続き詳細を調査する。

高圧圧縮棟内の水漏れ状況（発生状況）

高圧圧縮棟空調用冷水コイルユニットA

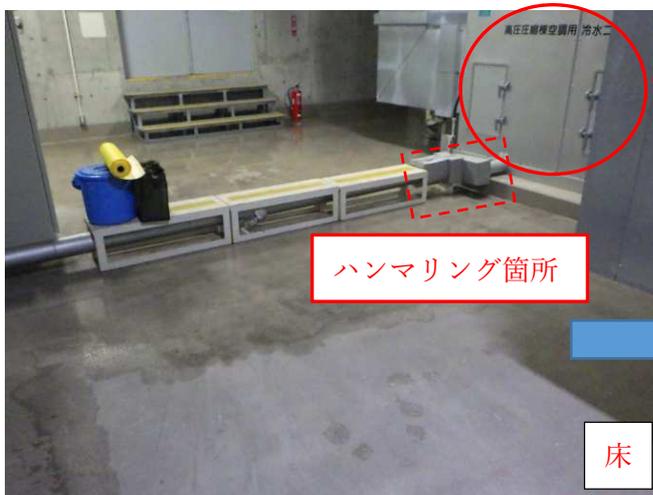
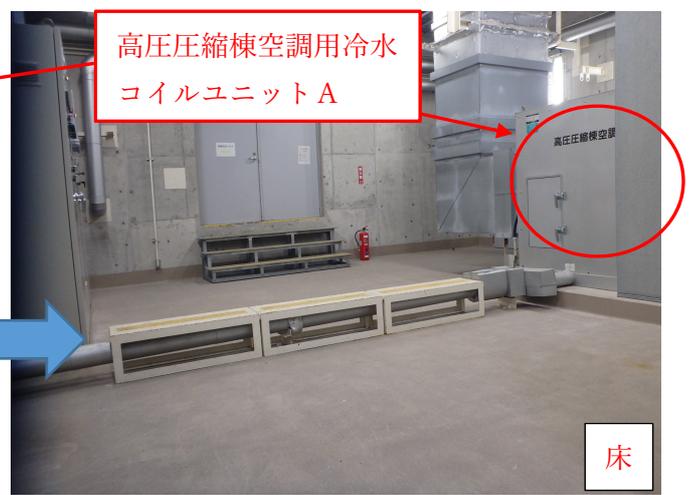
高圧圧縮棟 3 階

高圧圧縮棟内の水漏れ状況（拭き取り状況）

<発生時>

<拭き取り後>

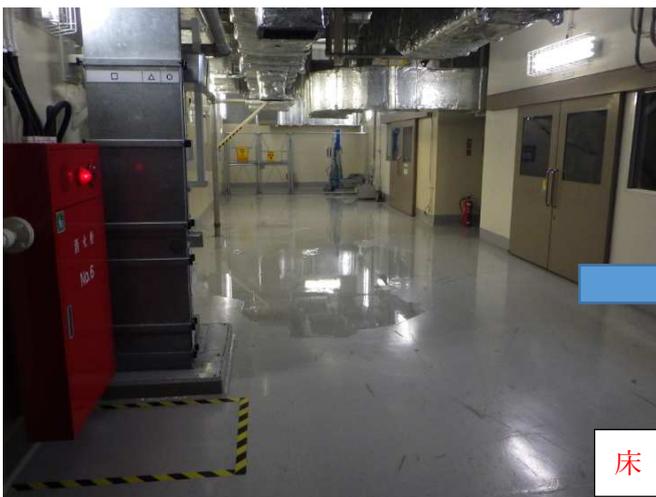
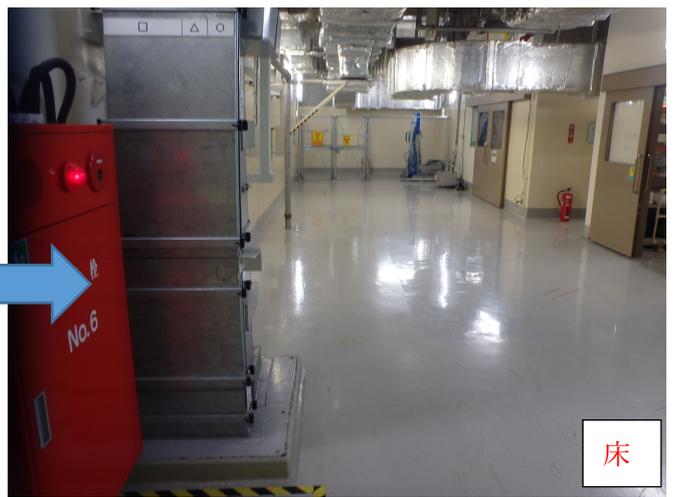
高圧圧縮棟 2 階

<発生時>

<拭き取り後>

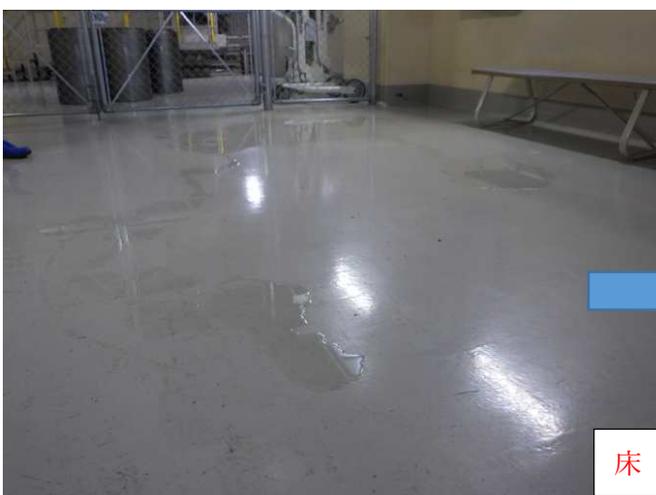
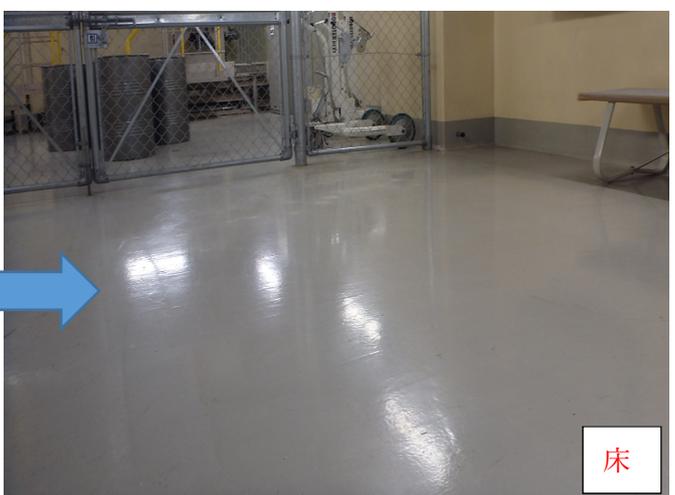
高圧圧縮棟 1 階

<発生時>

<拭き取り後>
