伊方 3 号機 ルースパーツモニタ装置の異常信号の発信について

R 5. 2. 10  
原子力安全対策推進監  
電話番号 089-912-2352

# 伊方発電所第3号機 ルースパーツモニタ装置の不具合発生および復旧状況

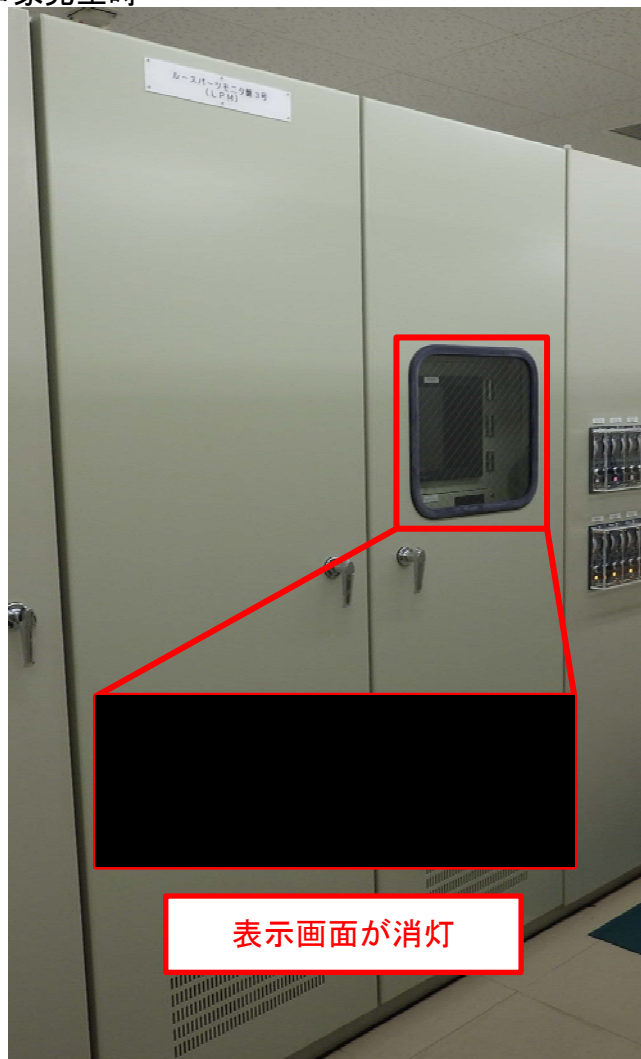
事象発生時

- 調査の結果、ルースパーツモニタ盤内の解析装置に不具合が発生し、ルースパーツモニタ装置の機能が停止していることを確認した。
- その後、ルースパーツモニタ盤内の装置を再起動し、ルースパーツモニタ装置の機能に異常がないことを確認して、通常状態に復旧した。
- なお、復旧時点において、1 次冷却材系統内のルースパーツによる異常な振動は検知していない。
- 引き続き詳細を調査する。

表示画面が消灯

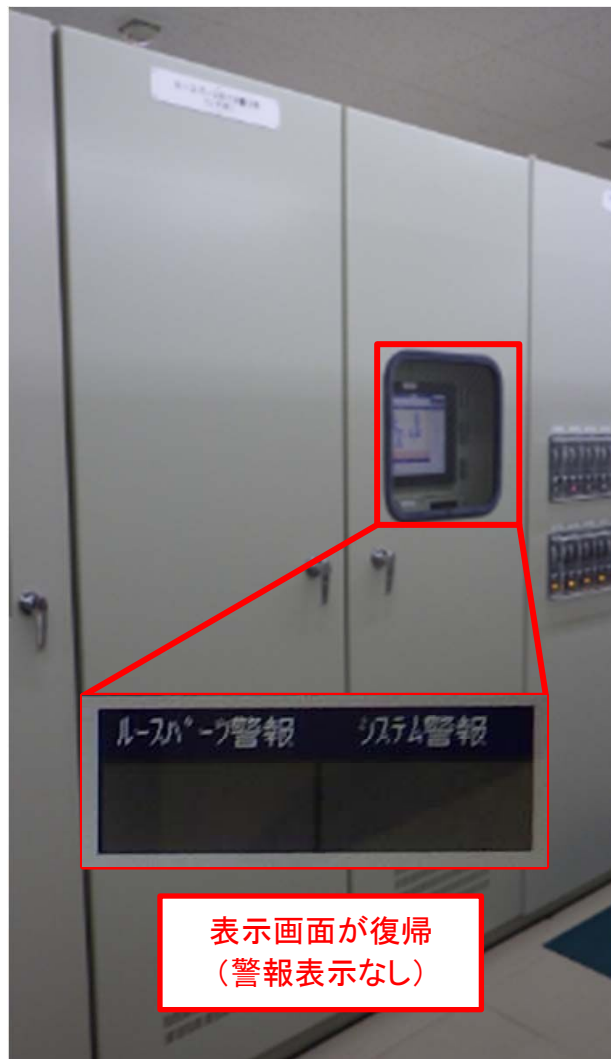
再起動後

表示画面が復帰  
(警報表示なし)
