伊方3号機 エタノールアミン排水処理装置の電解槽供給ポンプ  
出口逆止弁における異物の確認について

R 5.12.11  
原子力安全対策推進監  
電話番号 089-912-2352

# 伊方発電所3号機 E T A排水処理装置系統概略図

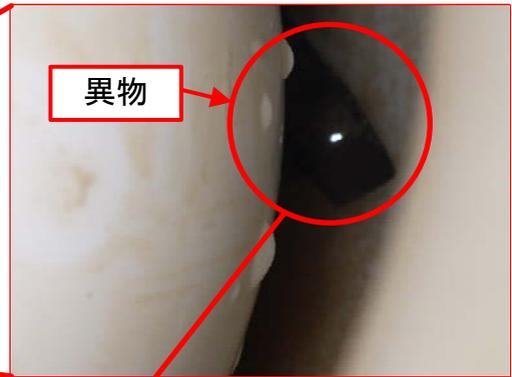
- その後、ETA電解槽供給ポンプAの分解点検を実施したところ、出口逆止弁にあった異物は、当該ポンプの部品の一部であることを確認した。
- なお、当該部品の一部がまだ見つからないため、今後、ETA排水処理装置の配管等を確認するなど、引き続き、当該装置の点検を実施する。

異物

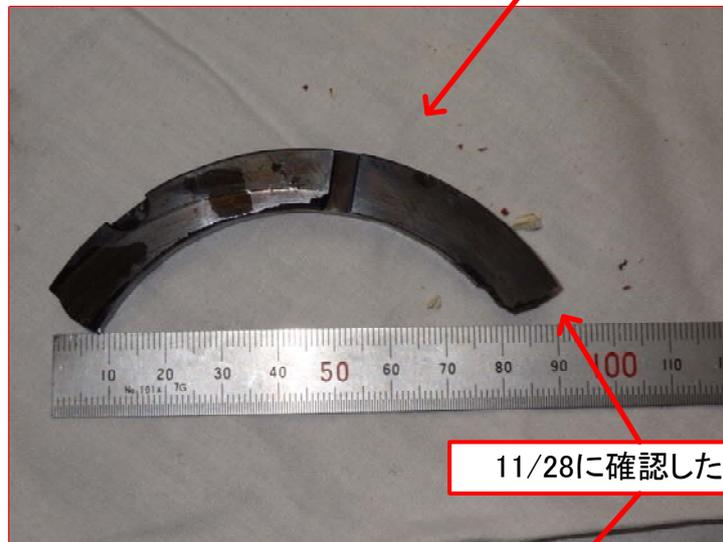
11/28に確認した異物

- 当該装置の配管等を確認し、当該ポンプの部品の残りの部分を回収した。
- 今後、当該ポンプの部品を調達し、取替えを計画する。
