伊方 3号機 総合排水処理装置の砂ろ過器空気排出弁からの水漏れについて

R 6 . 8 . 13
 原子力安全対策推進監
 電話番号 089-912-2352

伊方3号機 総合排水処理装置の砂ろ過器空気排出弁からの水漏れ

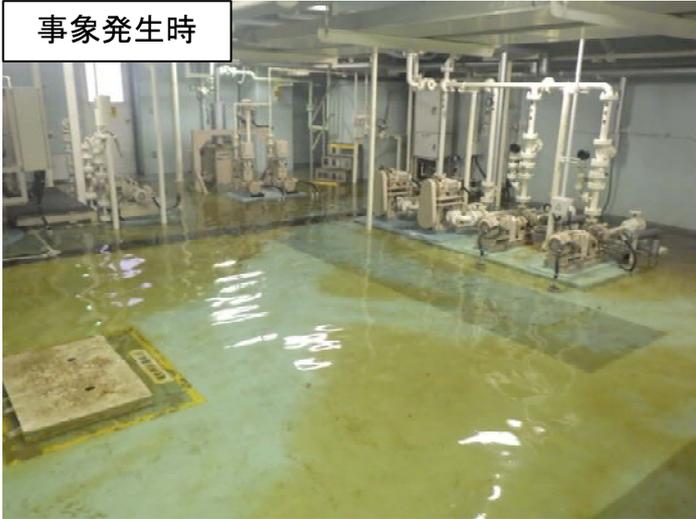
事象発生時

- 1 伊方発電所 3 号機は通常運転中のところ、総合排水処理装置建屋の地下階に広範囲にわたり水がたまっていることを作業員が確認した。
- 2 なお、この事象によるプラントへの影響及び環境への放射能の影響はない。
- 3 今後、詳細を調査する。

伊方3号機 総合排水処理装置建屋 漏えい状況

- 1 保修員が現場を確認し、たまっていた水は総合排水処理装置建屋及びその周辺の区画に留まっており、継続的な漏えいはなく、発電所外への流出がないことを確認した。
- 2 たまっていた水（約 30 m³と推定）は、すべて排水ポンプにて沈殿池へ移送した。
- 3 調査の結果、総合排水処理装置の砂ろ過器の空気を排出する弁から沈殿池の水が漏えいしたことを確認した。
- 4 今後、詳細を調査する。

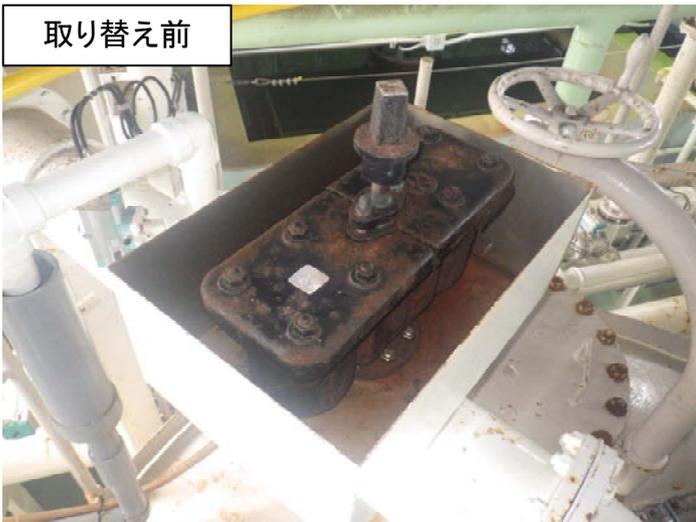
取り替え前

漏えい箇所
(砂ろ過器の空気を排出する弁)

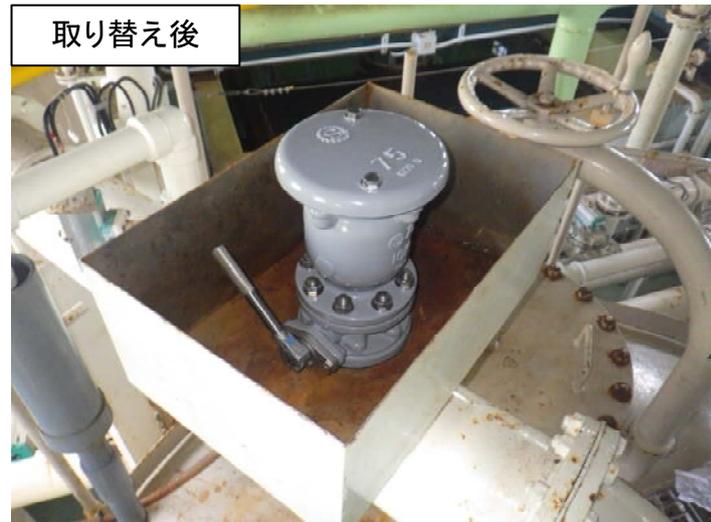
取り替え後

同等仕様の弁に取り替え
(取り替え前の弁の後継機)

- 1 その後、漏えいがあった総合排水処理装置の砂ろ過器の空気を排出する弁を取り替え、総合排水処理装置を運転し、当該弁からの漏えいがないことを確認したことから、通常状態に復旧した。
- 2 今後、詳細を調査する。
