伊方 3 号機 火災感知器の誤作動について

R 6 . 10 . 10  
原子力安全対策推進監  
電話番号 089-912-2352

# 伊方発電所3号機 特重建屋 火災感知器の設置状況

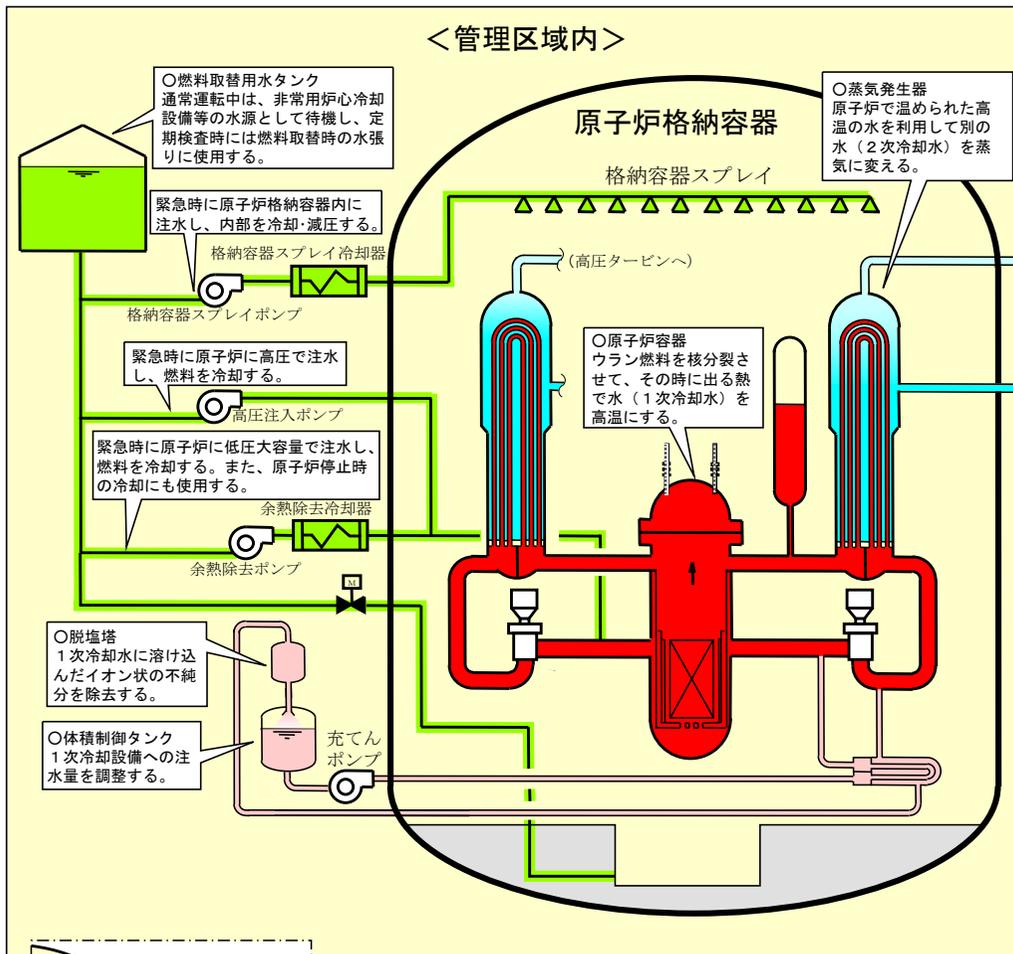
# 伊方発電所 基本系統図

- : 原子炉で発生した熱を蒸気発生器に伝える設備（1次冷却設備）[放射性物質を含む]
- : 緊急時に原子炉等を冷やす設備（非常用炉心冷却設備等）[放射性物質を含む]
- : 1次冷却水の水質・水量を調整する設備（化学体積制御設備）[放射性物質を含む]
- : 蒸気発生器でできた蒸気でタービンをまわし発電する設備（2次冷却設備）[放射性物質を含まない]
- : 管理区域（原子炉格納容器、使用済燃料等の貯蔵、放射性廃棄物の廃棄等の場所であって、その場所の放射線が一定レベル（3月間に1.3ミリシーベルト）を超える恐れのある場所）  
[実用発電用原子炉の設置、運転等に関する規則第1条第2項第4号に規定]

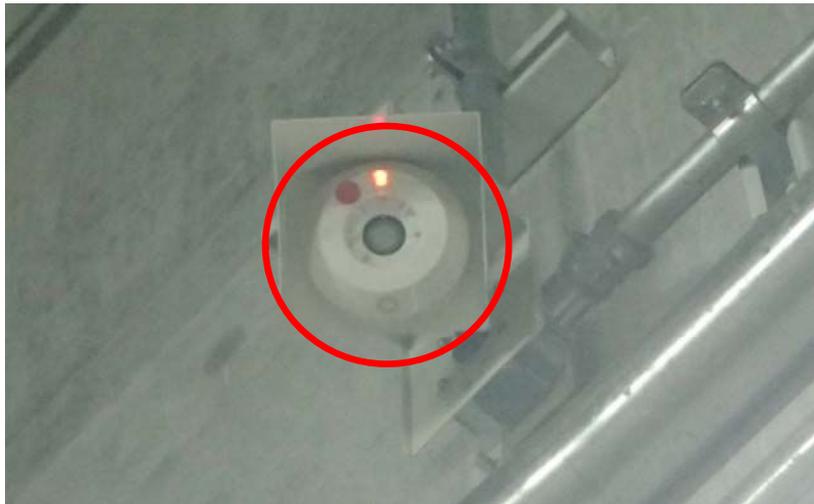
取り替え前（ランプ点灯）

- 1 その後、火災の発生を示す信号が発信した火災感知器の取替えを行い、火災の発生を示す信号の再発信がないことから、当該火災感知器の誤作動と判断し、通常状態に復旧した。

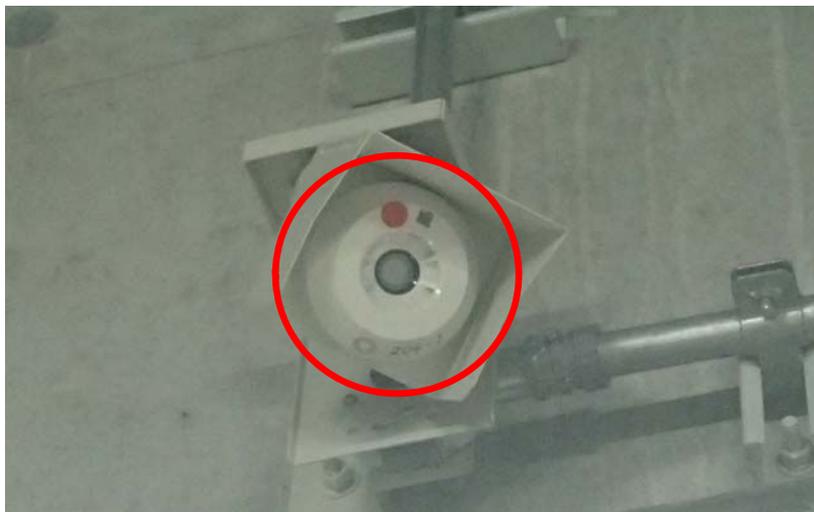
取り替え後（ランプ消灯）

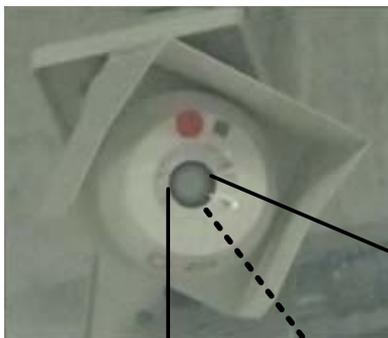
【参考: 赤外線式炎感知器の動作原理】  
炎から放射される赤外線をセンサーで検知する。
