伊方発電所 埋設消火配管からの水漏れについて

R 7.5.12  
原子力安全対策推進監  
電話番号 089-912-2352

## 伊方発電所 消火配管からの水漏れについて

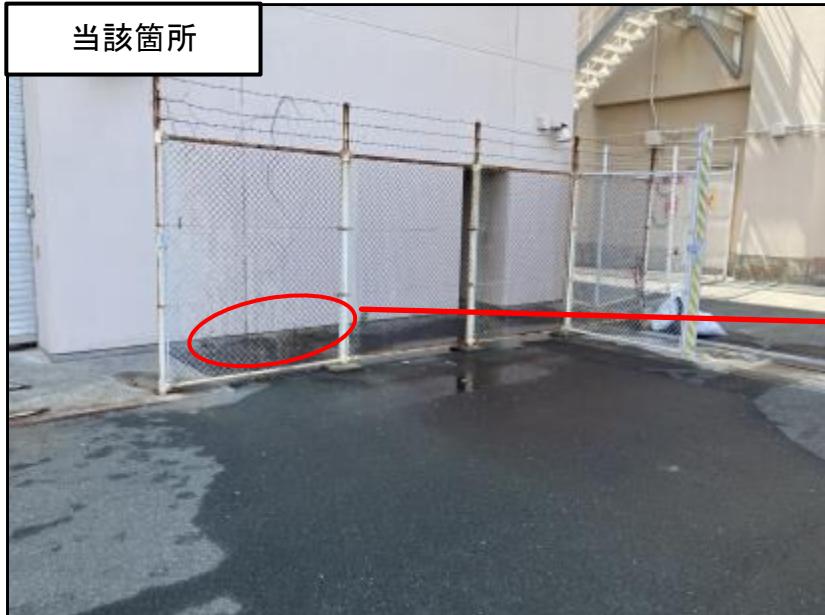
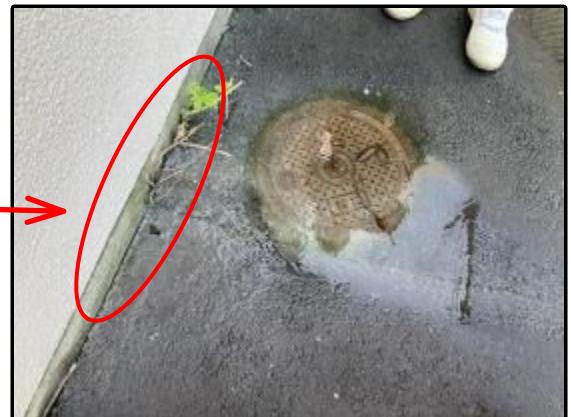
当該箇所

- 伊方発電所構内にある機材保管庫付近(屋外)において、協力会社従業員が地面上より水が出ていることを確認した。
- その後、保修員が埋設消火配管からの漏えいであることを確認し、詳細な点検が必要と判断した。
- 詳細は、調査中。
- 本事象によるプラントへの影響及び環境への放射能の影響はない。

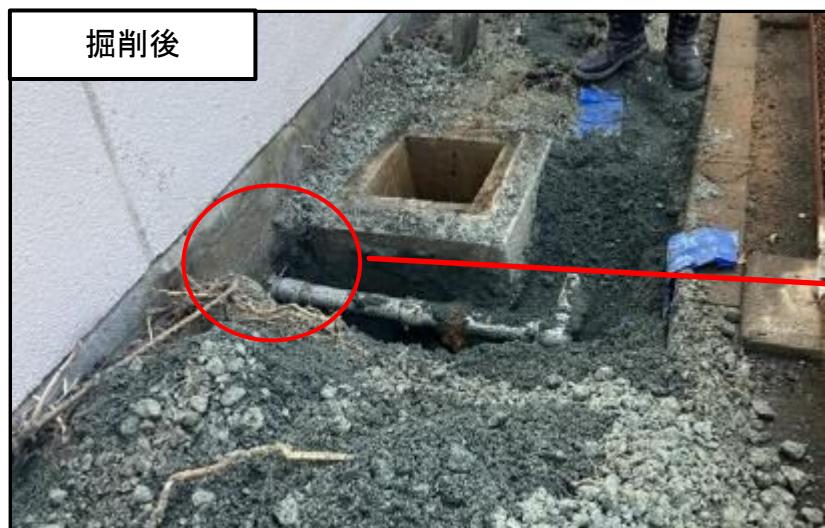
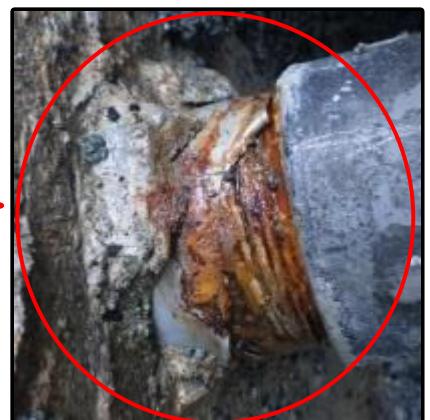
掘削後

- その後、漏えい箇所の隔離を行い、漏えいは停止した。
- 調査の結果、埋設消火配管の一部に割れを確認したことから、漏えい箇所の手前で配管を切断し、端部の閉止処置を実施している。
- これにより、当該配管に接続されている機材保管庫内1箇所の消火栓以外を使用可能な状態に復旧している。
- なお、使用できない消火栓を設置しているエリアに対しては、速やかに消防活動を行えるよう体制を強化している。
- 今後、当該配管の取替えを計画するとともに、引き続き詳細を調査する。
