[異常時通報連絡の公表文（様式 1-1）]

伊方 1 号機 燃料取替用水ライン弁からのほう酸水の漏えいについて（第 2 報）

伊方発電所1号機 燃料取替用水ライン弁からのほう酸水の漏えいについて

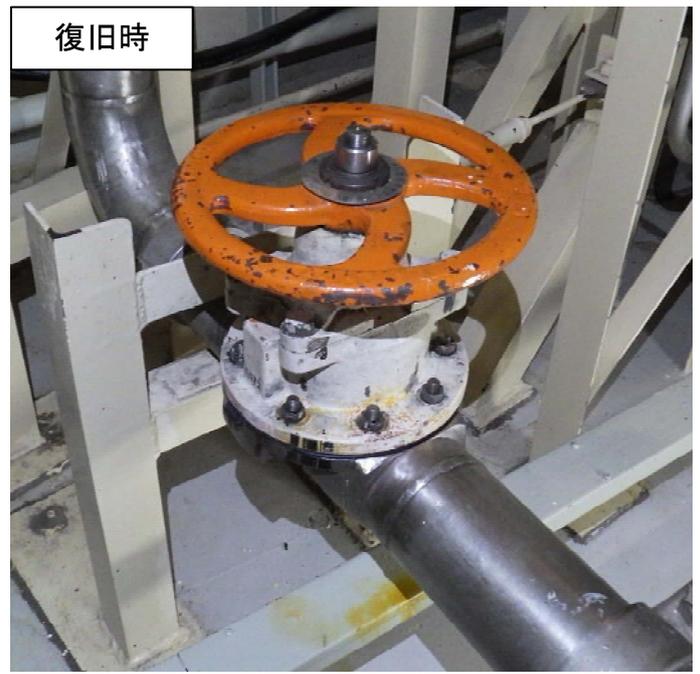
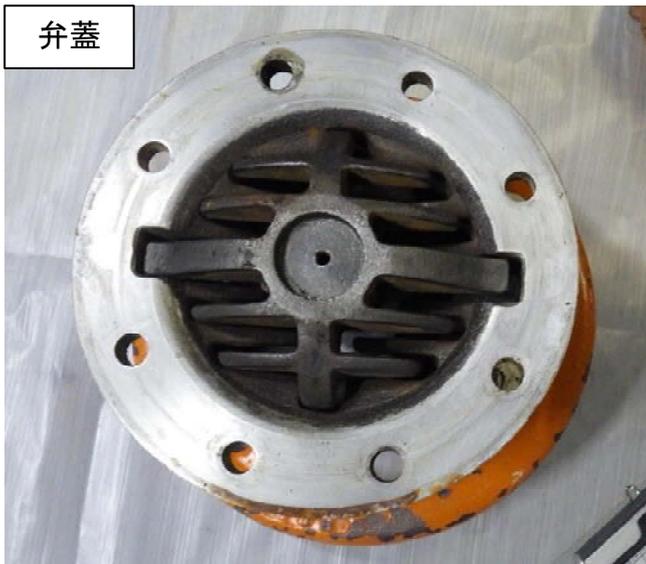
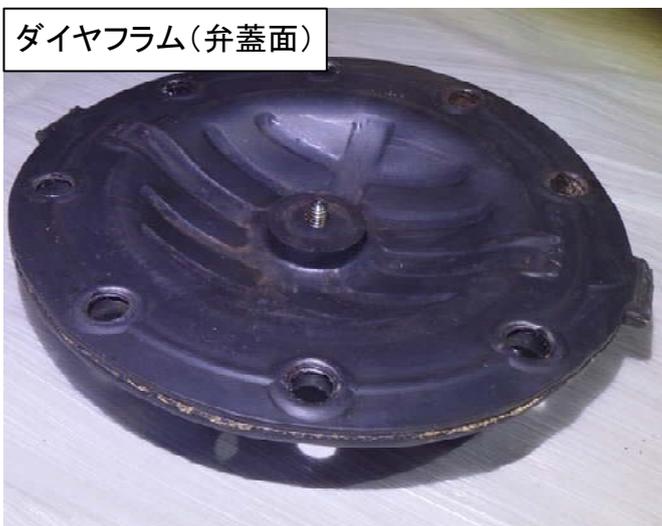
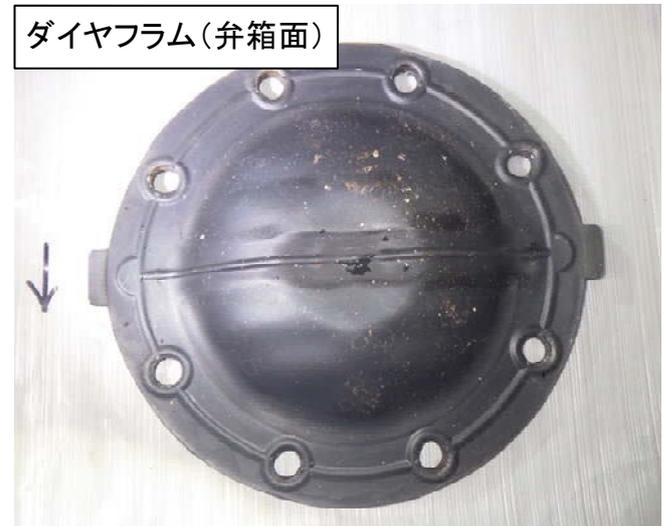
- 1 伊方発電所 1 号機は廃止措置中のところ、7 月 4 日 0 時 30 分頃、運転員が燃料取替用水ライン弁からほう酸が析出し床下まで滴下していることを確認した。
- 2 今後、詳細を調査する。
- 3 なお、この事象によるプラントへの影響及び環境への放射能の影響はない。

- 1 その後、析出したほう酸の拭き取りを行うとともに、漏えい箇所の水抜きを行い、7 月 4 日 6 時 12 分、ほう酸水の漏えいが停止したことを確認した。
- 2 なお、析出したほう酸の放射エネルギーは約 43 ベクレルであり、漏えい量は約 140 ミリリットルと推定した。
- 3 今後、詳細を調査する。

弁内部の構成部品で、流体を閉止する機能を有する消耗品。今回使用していたダイヤフラムはゴム製のもの。

- 1 当該弁の分解点検を実施し、弁内部の構成部品で消耗品であるダイヤフラムと、軽微な腐食を確認したボルト（全8本中4本）の取替えを実施した。
- 2 その後、当該箇所の水張りを行い、漏えいがないことを確認し、7月9日10時15分、通常状態に復旧した。
- 3 今後、詳細を調査する。
