[異常時通報連絡の公表文（様式1-1）]

伊方3号機 空調用冷凍機の不具合について

伊方 3 号機 空調用冷凍機の不具合

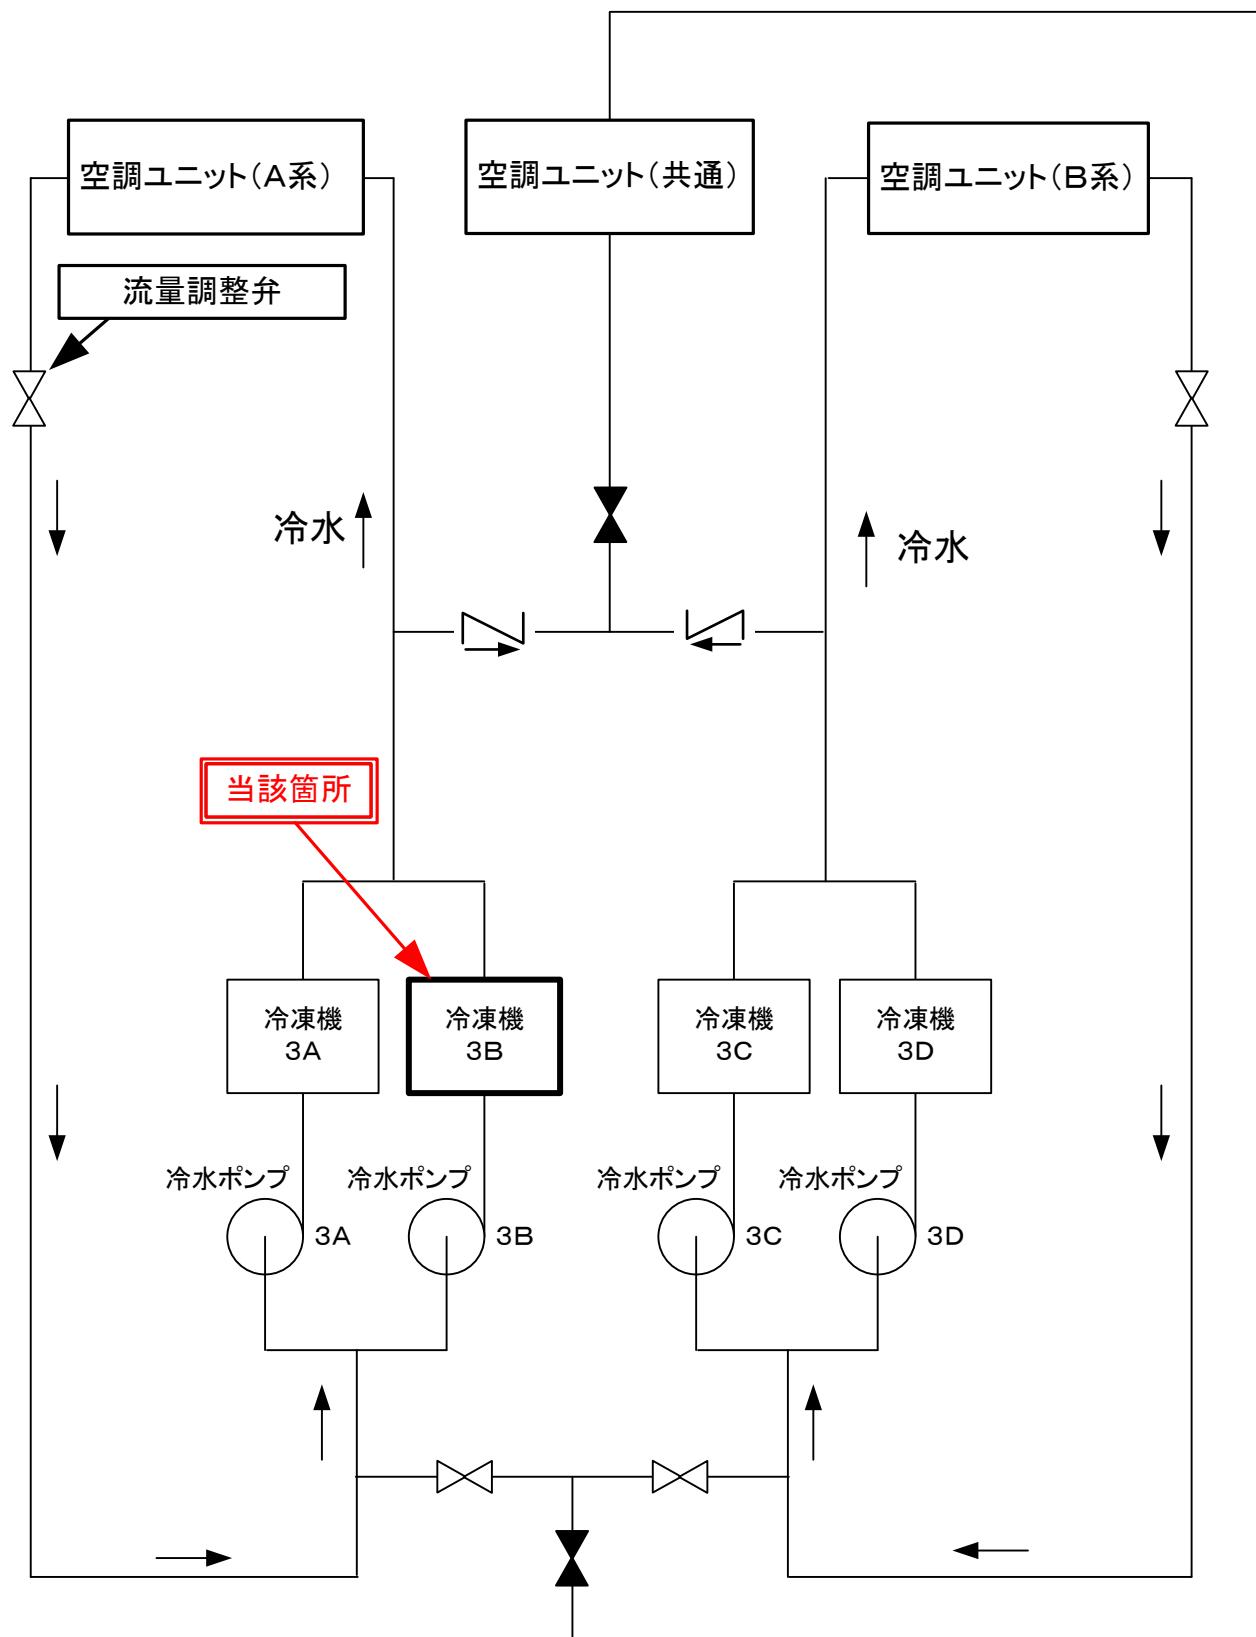
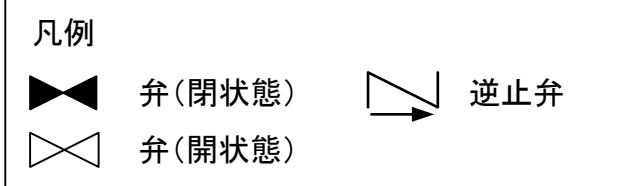
伊方発電所3号機 空調用冷水系統 概略図

中央制御室等の空調用ユニットに供給する冷却水を循環する系統。空調用冷凍機、空調ユニット、空調用冷水ポンプ等により構成される。

空調用冷水系統を循環する冷却水の流量を調整する弁。

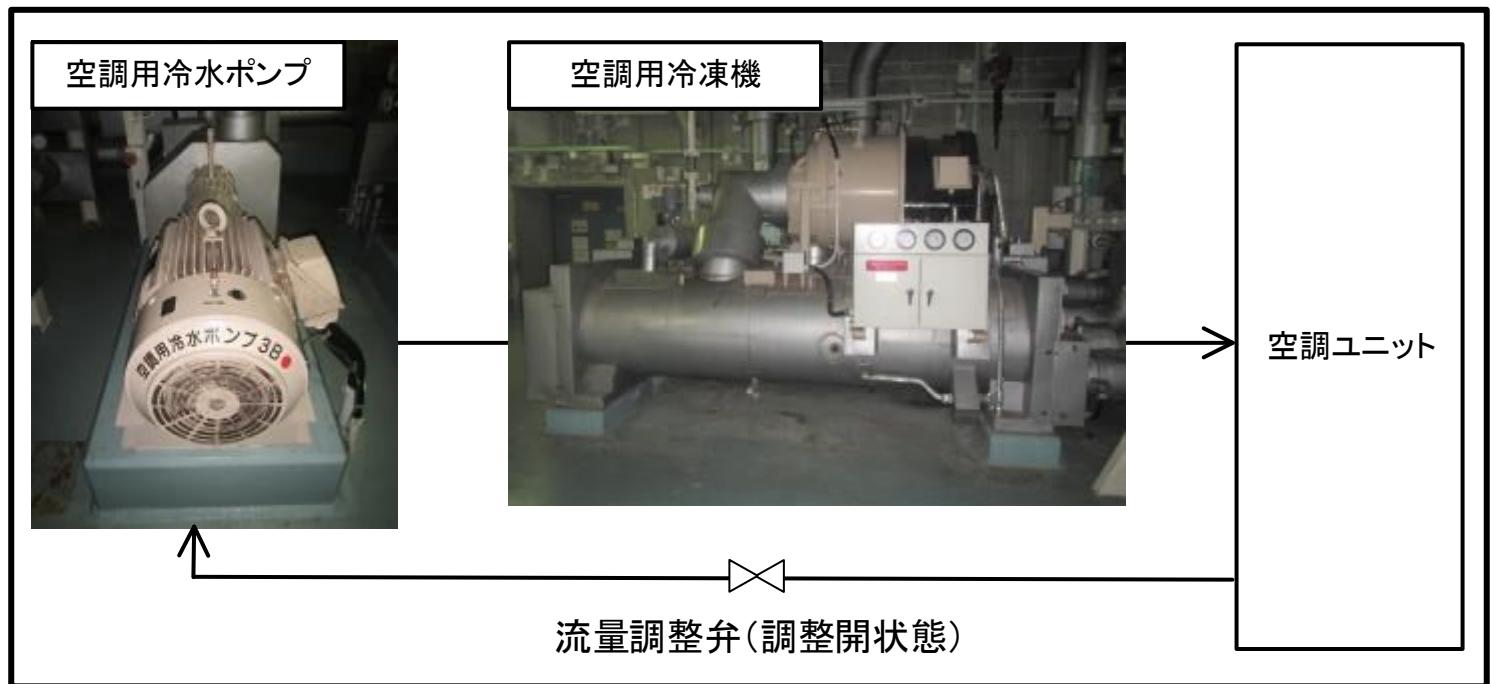
伊方発電所3号機 空調用冷凍機3B冷水流量 写真

流量調整前

流量調整を実施

流量調整後

- 調査の結果、空調用冷凍機3Bの冷水流量が所定の流量を確保できていなければから、空調用冷凍機3Bが正常に起動しなかったことを確認した。
- このため、空調用冷凍機3Bの冷水流量について、空調用冷水系統内にある流量調整弁を調整し、所定の流量を確保した。
- その後、再度検査を行い、空調用冷凍機3Bが問題なく起動することを確認したため、通常状態に復旧した。

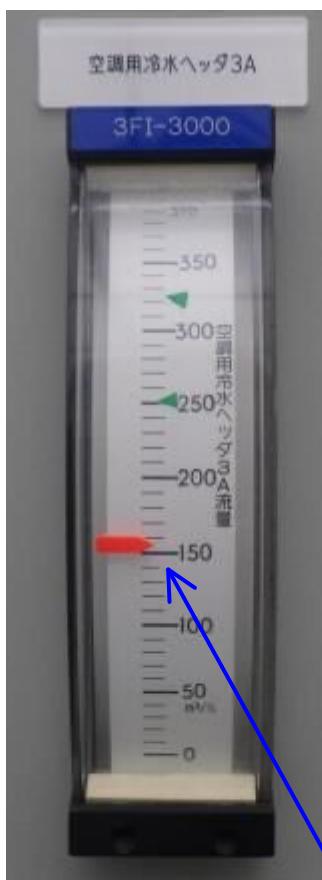
所定の流量(約170m³/h以上)を確保できていなかった

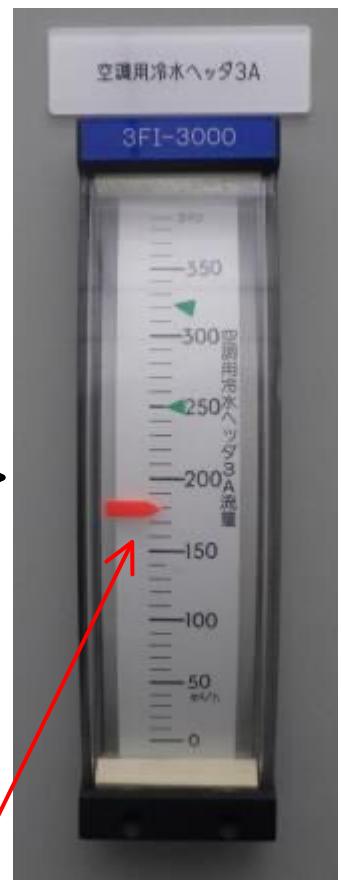
所定の流量(約170m³/h以上)を確保
