伊方 3 号機 非常用ディーゼル発電機 3 A 排気管伸縮継手の  
割れについて

R 8. 1. 13  
原子力安全対策推進監  
電話番号 089-912-2352

★ 伊方3号機 非常用ディーゼル発電機3A排気管伸縮継手の割れ

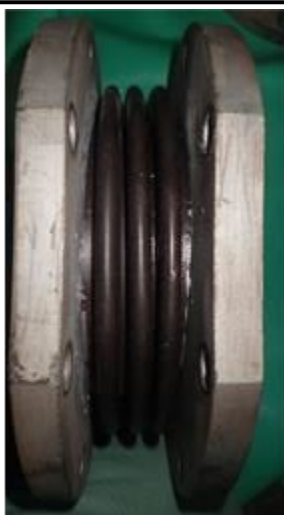
正常状態の伸縮継手

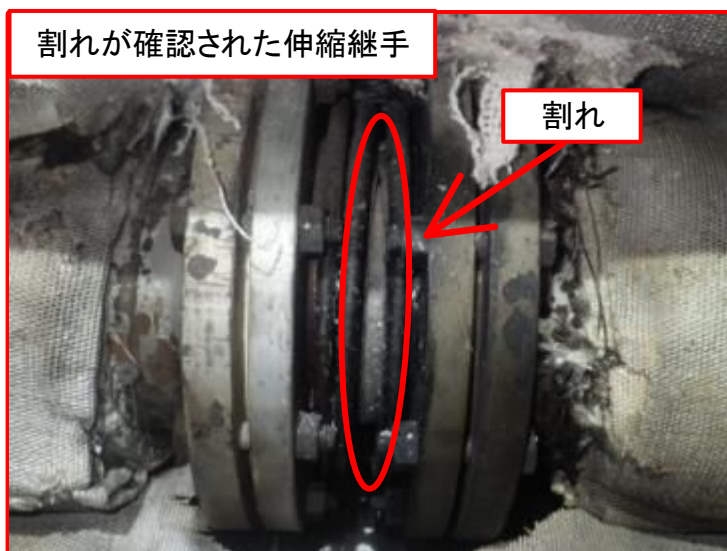
- 1 異音を確認した当該排気管付近を点検したところ、排気管伸縮継手に割れがあることを確認した。
- 2 このため、割れがあった当該伸縮継手を予備品に取り替える。
- 3 今後、詳細を調査する。

割れが確認された伸縮継手

- 1 その後、割れがあった当該伸縮継手を予備品に取り替えた。
- 2 また、当該箇所以外で使用している同じ伸縮継手についても確認を行い、割れなどの異常はなかったが、念のため全数を予備品に取り替えた。
- 3 排気管伸縮継手を取り替えた後、非常用ディーゼル発電機 3 A の試運転を行い、運転状態に問題がないことを確認したことから、通常状態に復旧した。
- 4 今後、詳細を調査する。
