伊方発電所3号機における検査指摘事項について

令和6年3月22日
四国電力株式会社

1. 原子力規制検査における指摘事項について(1/5)

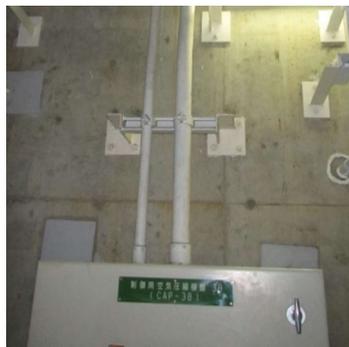
電線管

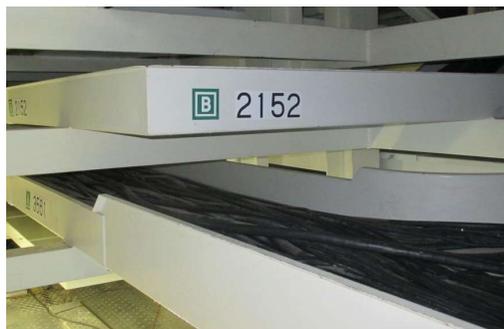
ケーブルトレイ

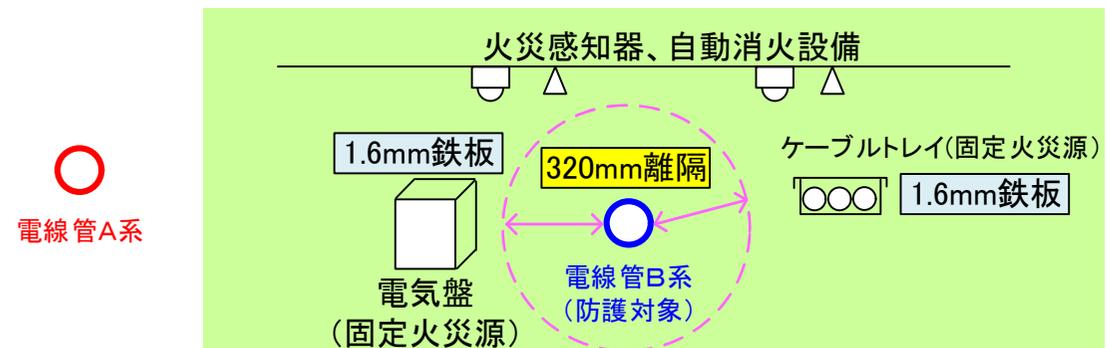
工事計画※2における系統分離対策

1.6mm鉄板 + 320mm隔離 + 火災感知、自動消火

(例) 同一機能を有する機器のうち、電線管B系を防護する場合

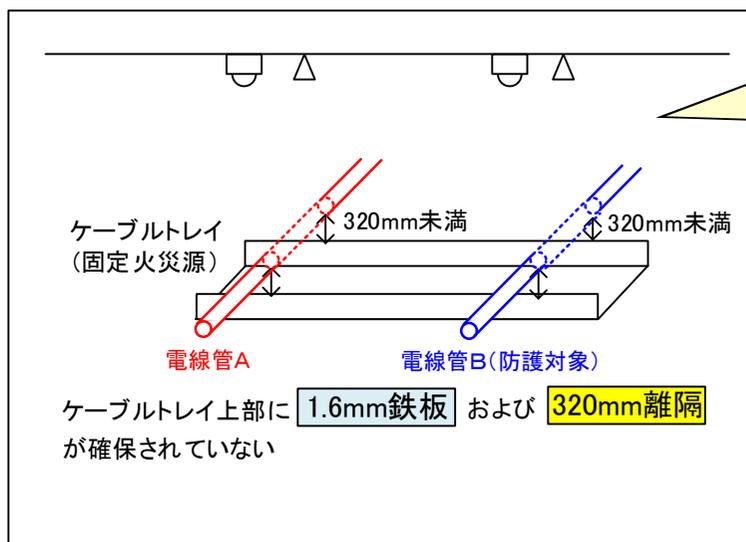
確認された事案の例

事案の概要	当社の対応
<p>➤ <u>火災防護対象ケーブルを収容する電線管に、隔壁等の系統分離対策が施工されていない。</u></p>	<ul style="list-style-type: none"> 速やかに固定火災源に近い電線管に耐火材を施工するなど工事計画と現場状況の不整合を解消する対応を進めている。(3月末完了予定) 次回(第17回)定期検査終了までに、部屋、通路部内に設置されている、火災により損傷の可能性がある防護すべき機器(電線管等)に耐火材を施工するなど、更なる火災防護の強化を実施予定。

防護すべき機器(電線管B)と固定火災源(ケーブルトレイ)との間に、1.6mm以上の厚さの鉄板および320mm以上の離隔確保ができておらず、工事計画どおりの系統分離ができていない※1。

※1 従来は手動操作に期待し、原子炉を手動で停止するための手段(成功パス)を確保していたが、設備による系統分離対策へ変更していた。

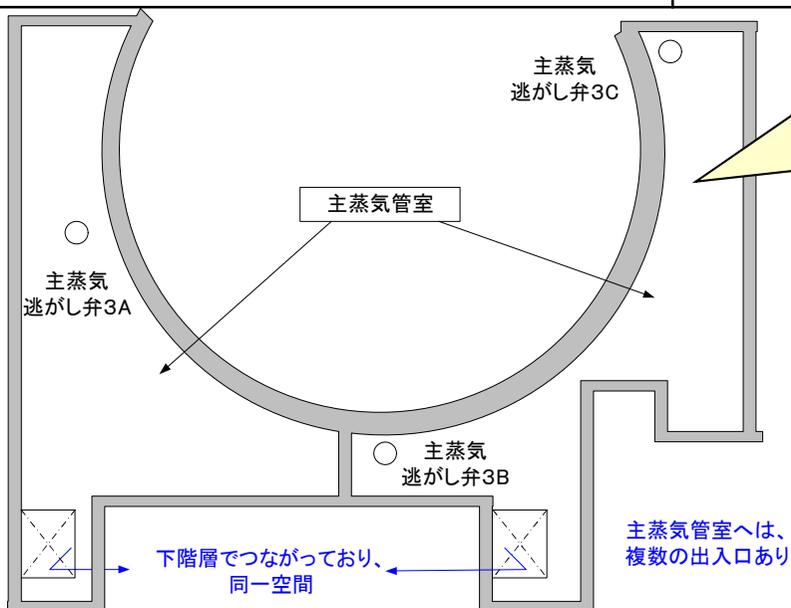
事案の概要	当社の対応
<p>➤ <u>原子炉を手動で停止するための手段(成功パス)が確保できていない。</u></p>	<ul style="list-style-type: none"> 主蒸気管室での火災発生リスクを低減するため、速やかに主蒸気管室を持込可燃物保管禁止とするとともに、固定火災源となる動力ケーブルに耐火材を施工する対応を進めている。(3月末完了予定) 次回(第17回)定期検査終了までに、部屋、通路部内に設置されている、火災により損傷の可能性がある防護すべき機器(電線管等)に耐火材を施工するなど、更なる火災防護の強化を実施予定。

発電所の安全停止に必要な主蒸気逃がし弁※1については、同弁を設置している主蒸気管室内で火災が発生しても、同弁へアクセスし、手動操作が可能である必要があるが、主蒸気管室全体に火災が及んだ場合は、同弁への速やかなアクセスおよび手動操作ができない※2。

- ※1 蒸気発生器で発生した放射性物質を含まない蒸気を大気へ放出する弁の1つ。蒸気を大気へ放出することにより、原子炉容器を含む1次冷却システムを冷却する。
- ※2 当社は、主蒸気管室は空間が広く、アクセスし易いため、消火後に手動操作できると考えていた。

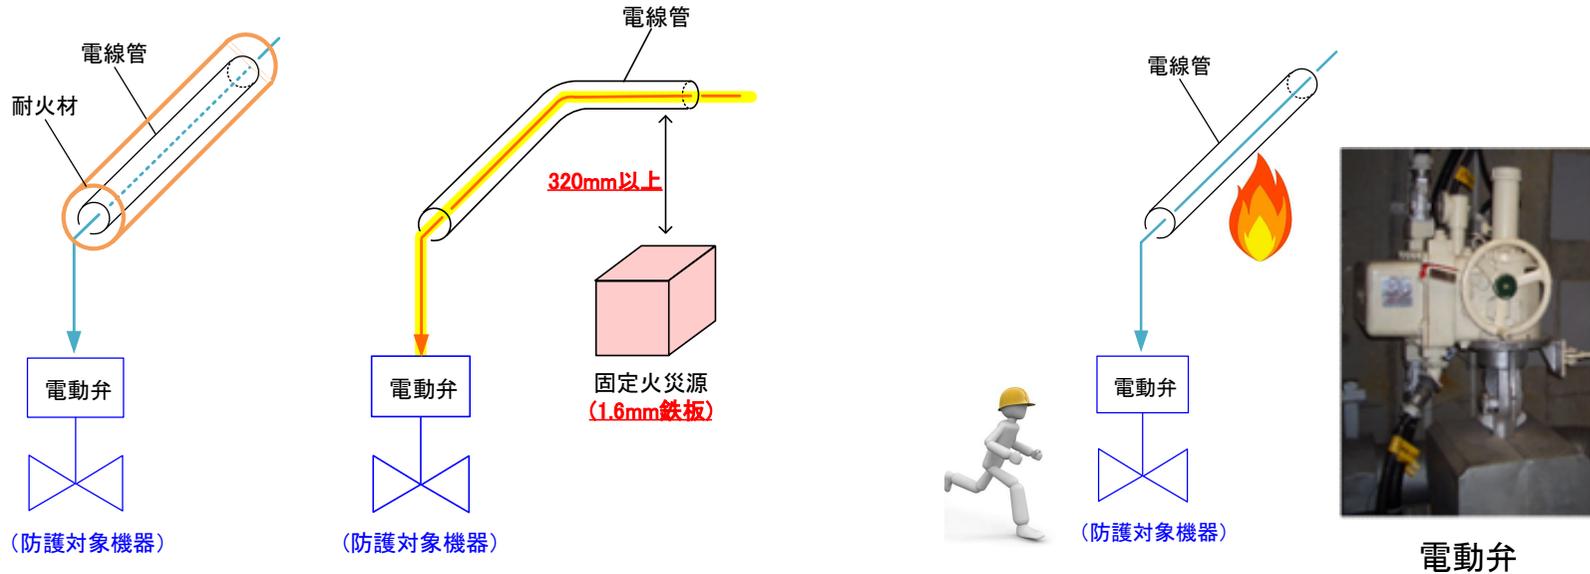
- ① 1時間の耐火性能を有する隔壁(1.6mm以上の厚さの鉄板+320mm以上の離隔確保)、火災感知設備及び自動消火設備の設置
- ② 原子炉の安全停止に必要な機能を確保するための手段を、手動操作※1に期待してでも、少なくとも1つ確保する。

① 火災によりケーブルトレイ、電線管等に收容するケーブルが損傷しないよう、**防護対象ケーブルを耐火材で覆う、または火災源(電気盤等)側を鉄板で覆い必要な離隔距離を確保する**等により、原子炉の安全停止に必要な機能を確保

② 火災によりケーブルトレイ、電線管等に收容するケーブルが損傷した場合、**現場で防護対象機器(電動弁等)を手動で操作することにより**、原子炉の安全停止に必要な機能を確保
