[異常時通報連絡の公表文（様式 1 - 1）]

伊方 1、2号機 タービン建家非常用排水配管からの水漏れについて

R 2.10.12

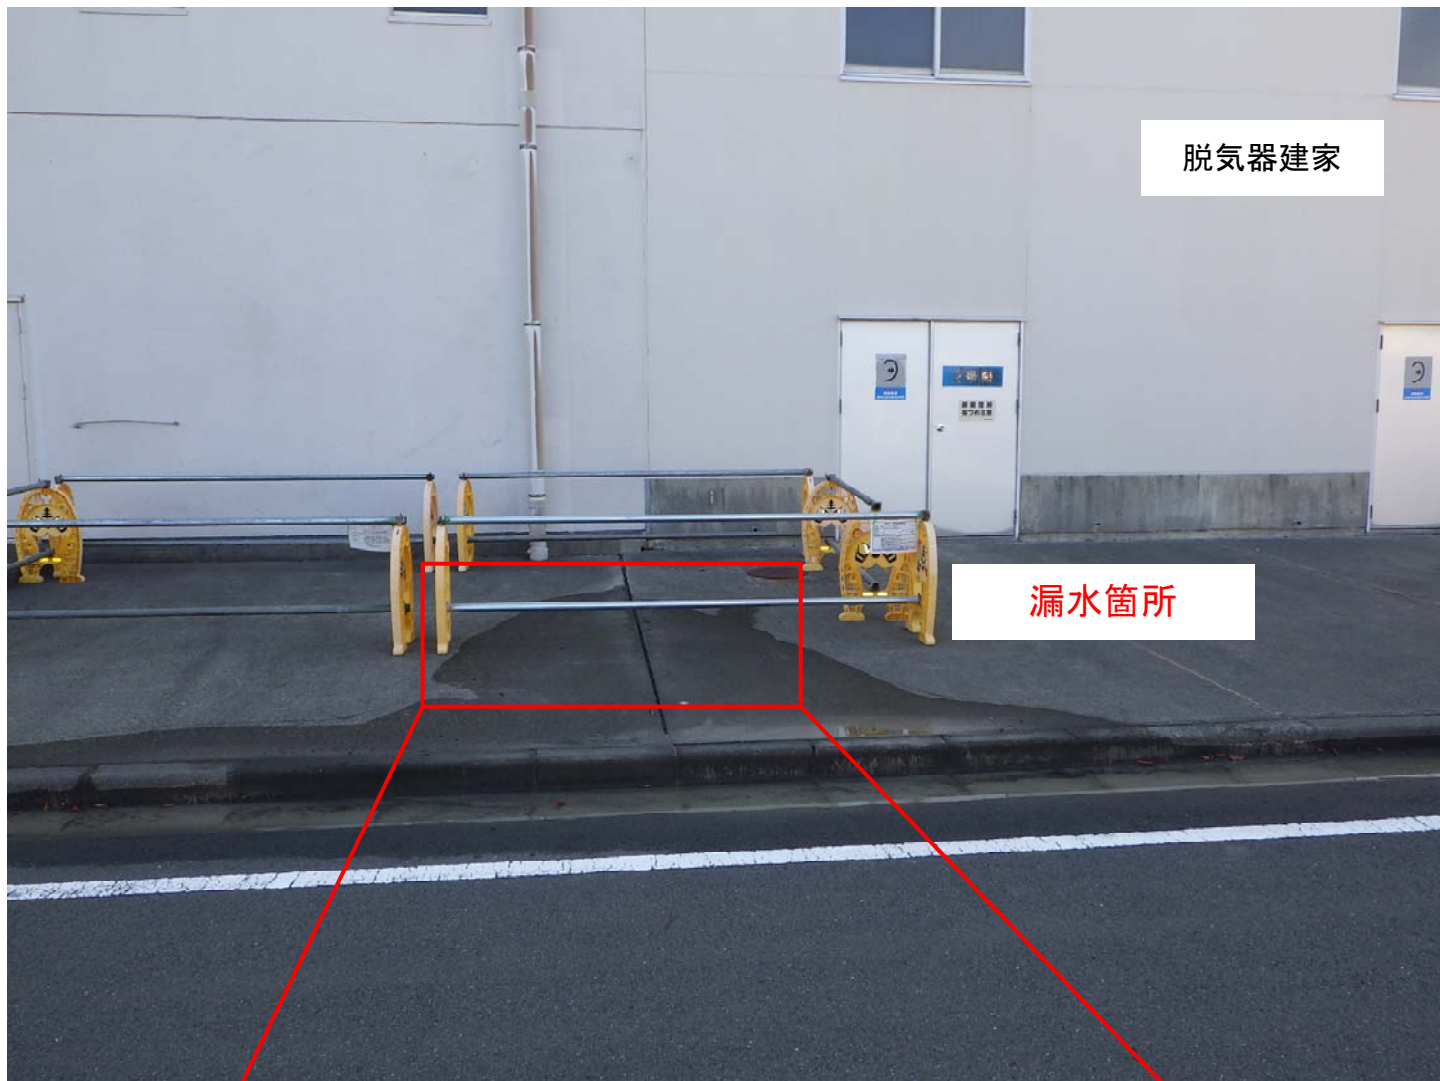
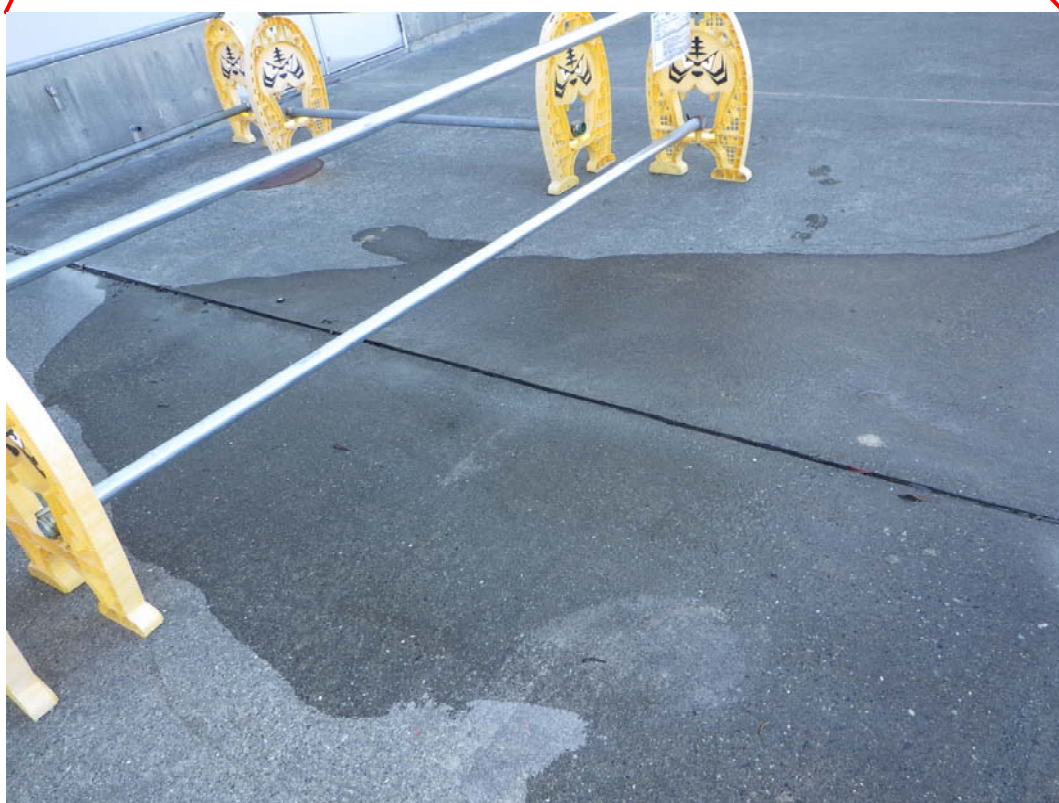
伊方発電所1、2号機 タービン建家非常用排水配管水漏れ箇所

- 1 伊方発電所2号機の脱気器建屋付近の屋外において、9月29日(火)8時47分頃、地面より水が出ていることを保修員が確認した。
- 2 今後、詳細を調査する。
- 4 本事象によるプラントへの影響及び環境への放射能の影響はない。

- 1 その後、現場調査を実施したところ、9月30日(水)、埋設されたタービン建家非常用排水システムの配管に貫通穴を確認した。
- 2 今後、当該箇所の配管取替を行うとともに、原因について詳細を調査する。
