伊方3号機 総合排水処理装置沈殿池壁面からの水漏れについて

R 3. 7. 12
原子力安全対策推進監
(内線 2352)

★
伊方3号機 総合排水処理装置沈殿池
壁面からの水漏れについて (R3.6.30)

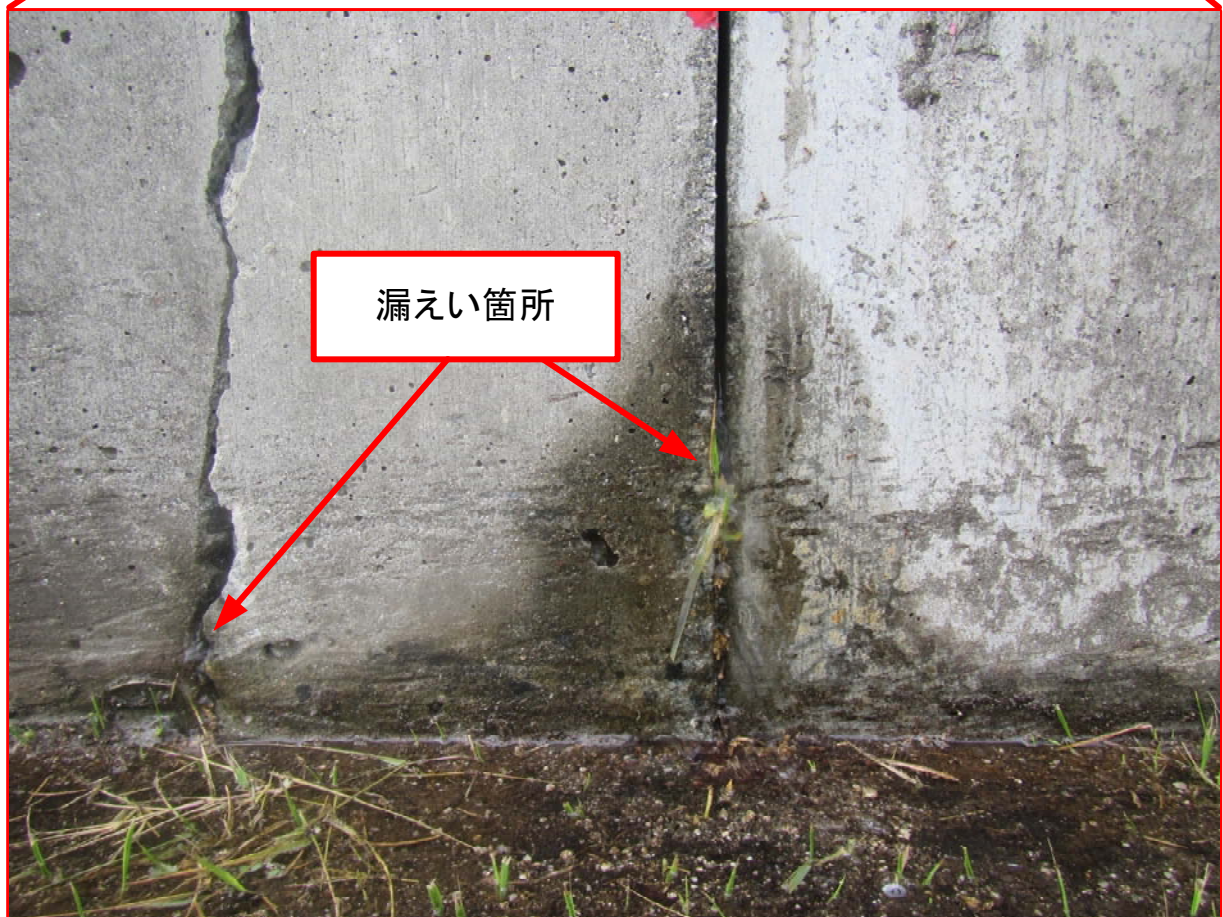
- 1 当該沈殿池の排水受け入れを停止し、水位を下げるために排水を行い、6月30日(水)18時51分に漏えいは停止した。引き続き排水を行い、7月1日(木)15時10分、沈殿池の水抜きを完了した。漏えいした水は約240Lと推定した。
- 2 今後、詳細を調査する。
- 3 なお、サンプリングの結果、漏えいした水は、排水基準を満たしており、環境への影響はない。

沈殿池 漏えい箇所
