伊方発電所

雑固体焼却設備排気筒じんあいモニタ
制御装置の不具合について

令和 3 年 9 月
四国電力株式会社

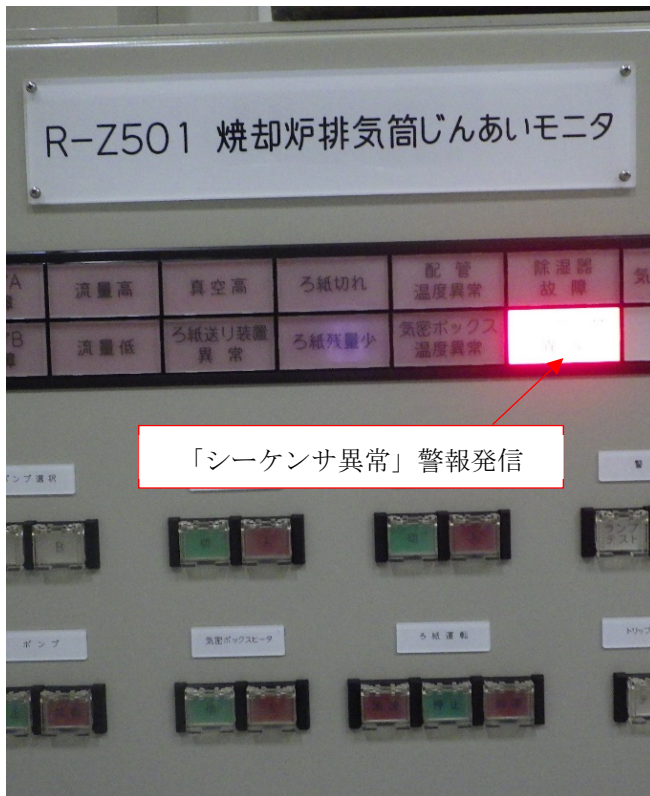
【焼却炉排気筒じんあいモニタ (R-Z501) (管理区域)】

1、2号機中央制御室に雑固体焼却設備の放射線モニタ異常を示す警報が発信したため、現場の状況を確認したところ、当該制御装置不調を示す警報である「シーケンサ異常」表示灯が点灯していること、および焼却炉排気筒じんあいガスモニタ用サンプラが停止していることを確認した。

当該制御装置を確認したところ、電源は正常に供給されているが、当該制御装置の演算装置の動作状況を示す「RUN」ランプが消灯しており、演算装置が停止していることを確認した。

<事象発生時>

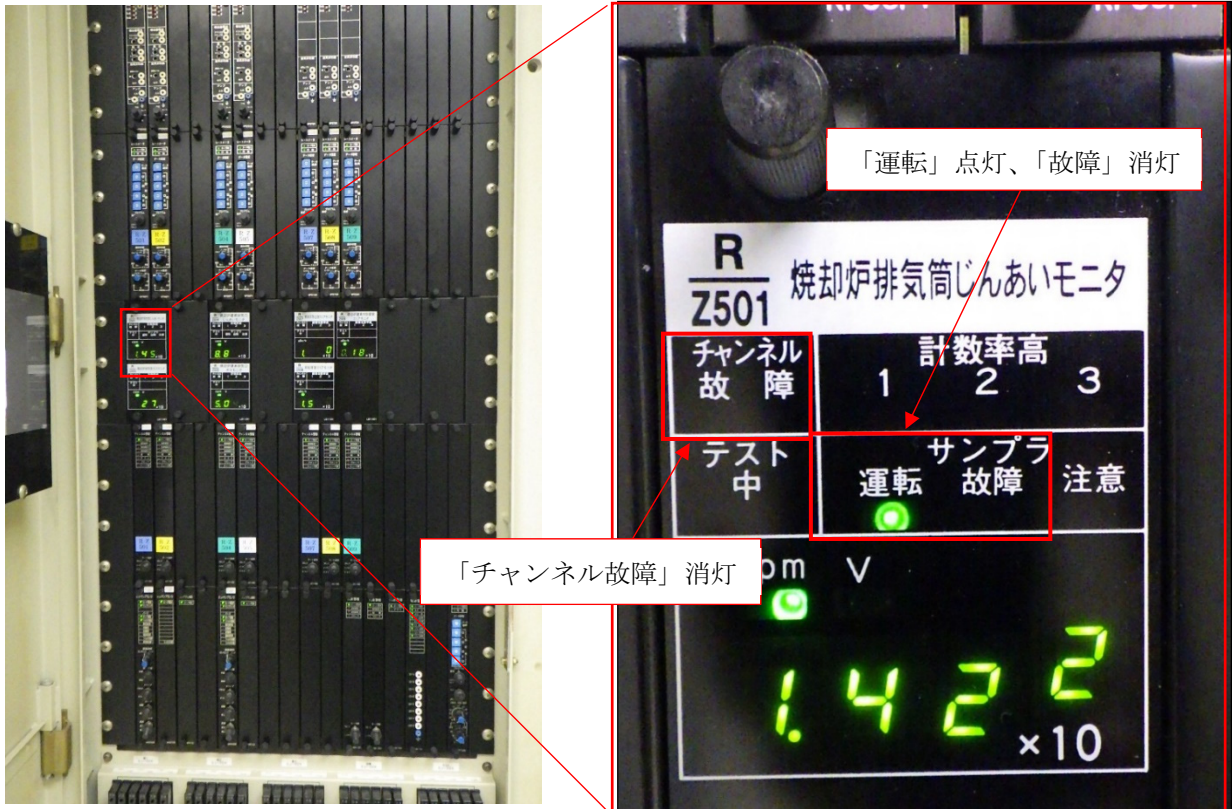
【雑固体焼却設備 放射線監視盤 (雑固体焼却設備制御室)】

<通常状態復旧後>

(1)項の状況のとおり、演算装置の「RUN」ランプが消灯していたことから、当該制御装置の演算装置に異常があることが想定されたため、演算装置を新品に取替えしたところ、「シーケンサ異常」表示灯が消灯した。その後、焼却炉排気筒じんあいガスモニタ用サンプラを起動して状態確認を行い、焼却炉排気筒じんあいガスモニタ用サンプラの健全性に問題がないことを確認した。

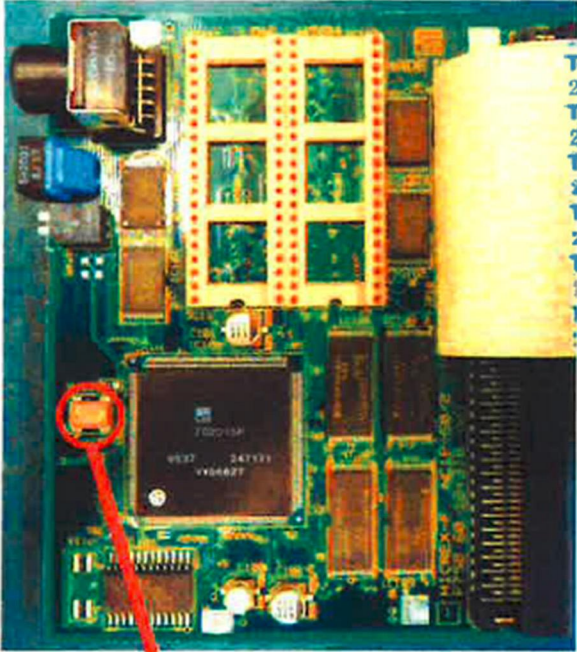
全体写真	備考

取替を行った演算装置について、メーカーによる詳細調査を実施したところ、内部の水晶発振器^{※5}が故障していることが確認された。

演算装置内部写真（故障箇所）

- (1) 当該制御装置については、演算装置を同型式の未使用品に取替えした。なお、当該制御装置については既に製造中止となっているため、計画通り、2021年度中に演算装置を含む新型式の制御装置に取替を行う。
- (2) 今回故障した演算装置については、製造中止により今後新品を購入することができないため、修理を実施し、予備品として確保する。今後、全ての類似機器が演算装置を含む新型式の制御装置に取替えするまでの間に同様の事象が発生した場合は、この予備品と取替を行う。

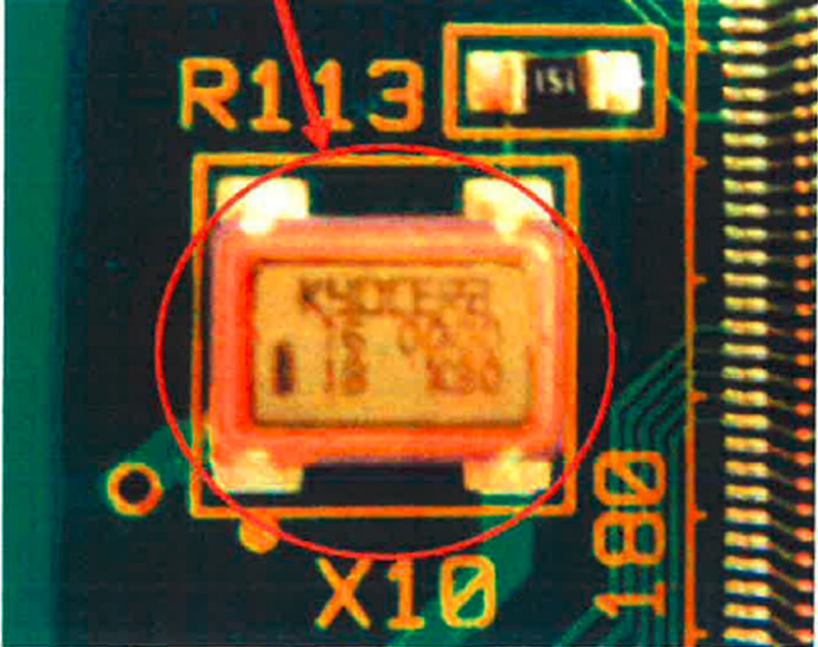
<p>全体写真</p>
拡大写真	備考

調査結果から、当該制御装置の演算装置内部にある水晶発振器が故障していることが判明した。これにより、制御装置を正常に動作させるための基準となる周波数信号が生成されなくなったため、当該制御装置が正常動作できずに停止し、警報発信に至ったと推定される。

水晶発振器の故障原因についてメーカーに確認したところ、過去同様の事象が発生したことはほとんどなく、偶発的に発生したものと推定されるとの回答であった。

<p>故障した水晶発振器</p>
