添 付 資 料

伊方3号機 充てんポンプ概略系統図

伊方3号機 充てんポンプ3C 主軸折損に関する要因分析図

破面観察結果

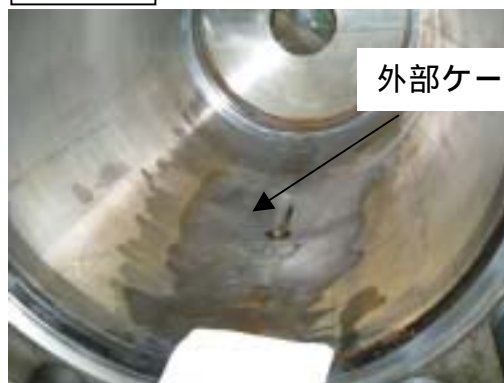
外部ケーシング内面

- ・粉状の金属粉が付着

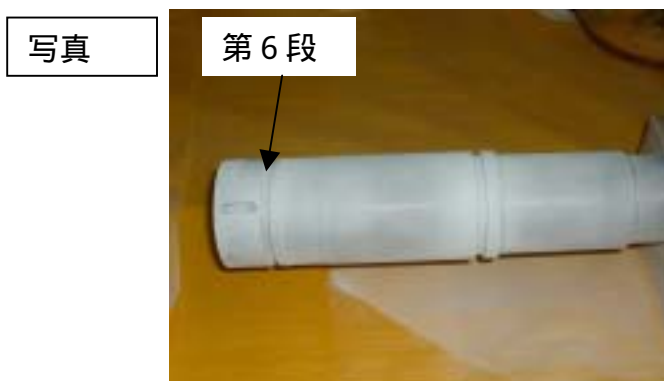
項目	ポンプ主軸の浸透探傷検査結果
点 検 結 果	<p>主軸折損箇所がスプリットリング溝部であったことから、折損部（第7段）以外のスプリットリング溝部の損傷状況を確認するため、全てのスプリットリング溝部の浸透探傷検査を実施した結果、有意な指示は認められなかった。</p>

・ 有意な指示は認められなかった。

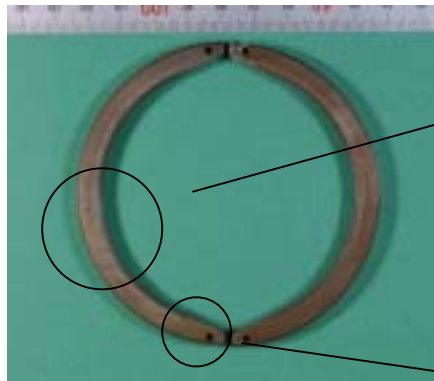
第7段スプリットリング

主軸スプリットリング溝との接触痕

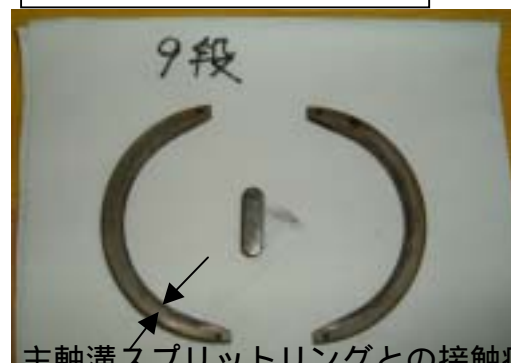
第9段スプリットリング

主軸溝スプリットリングとの接触痕
