伊方発電所から通報連絡のあった異常に係る原因と対策の報告について（平成16年3月9日分）

伊方発電所第3号機
充てんポンプ3C主軸の損傷について

平成16年 4月
四国電力株式会社

伊方発電所第3号機 充てんポンプ3C主軸の損傷について

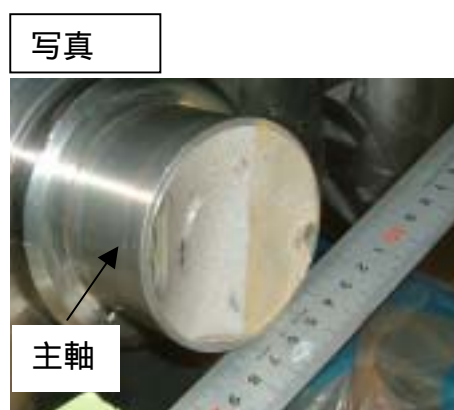
主軸・羽根車点検結果

・主軸の折損状況

・継手側折損面

・軸端側折損面

- ・主軸が、第7段羽根車のスプリットリング溝部で折損していた。

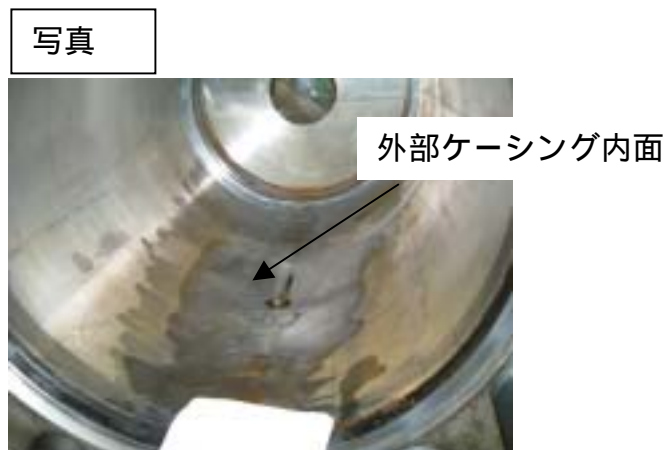
・ 粉状の金属粉が付着

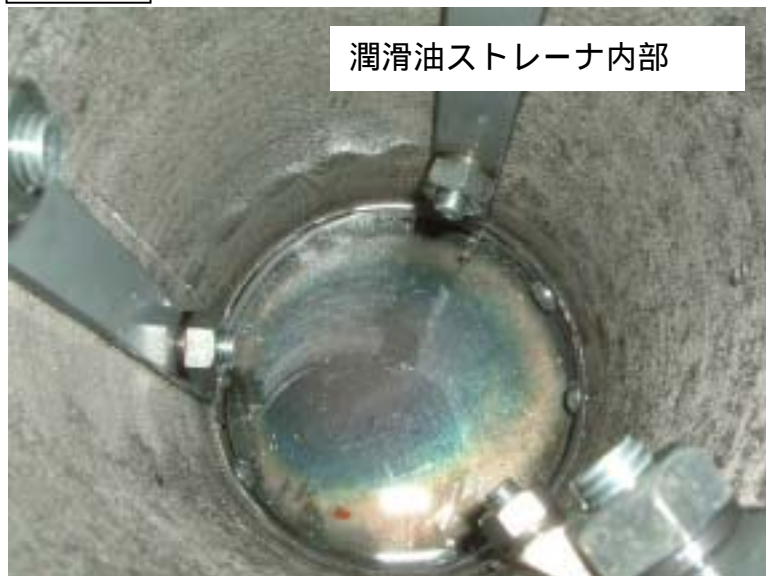
・潤滑油ストレーナ内部に微量の金属粉

- ・潤滑油ストレーナ の金網等に損傷は認められず、ストレーナ内部に微量の金属粉が回収されていた。

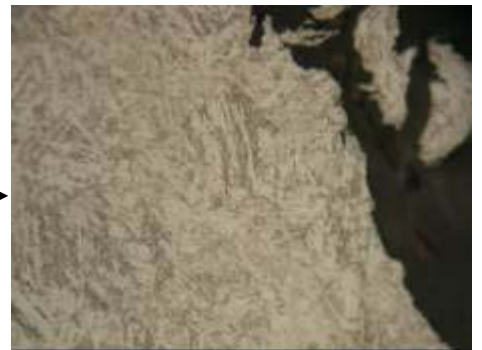
- ・き裂の起点部においては、材料欠陥や変形等の異常は認められなかった。
- ・主軸破断面では、本鋼種に特徴的なマルテンサイト組織が観察されており、組織性状の異常は認められなかった。

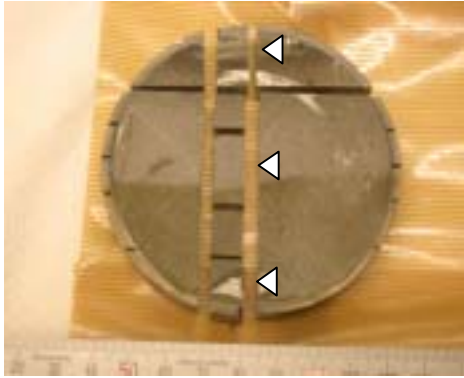
硬度測定状況図 [軸端側]

・ 軸材料の硬度を測定した結果、破面近傍および一般部ともにピッカース硬さ (平均値) で約 229 ~ 239 であり、規定値 (217 ~ 252) 範囲内であった。

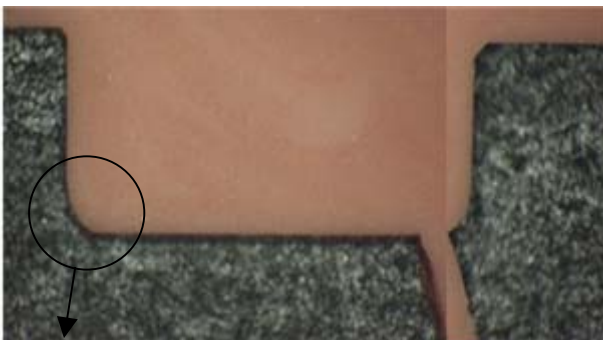
曲率半径 R:0.83mm
R止まり:0.30mm
継手側:225°

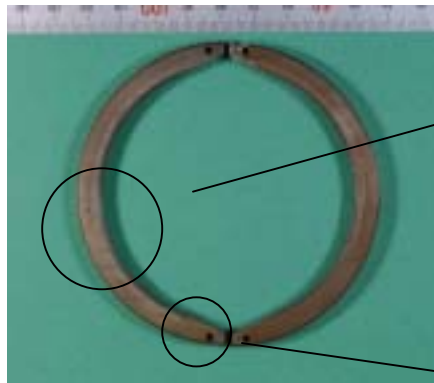
第7段スプリットリング

主軸スプリットリング溝との接触痕

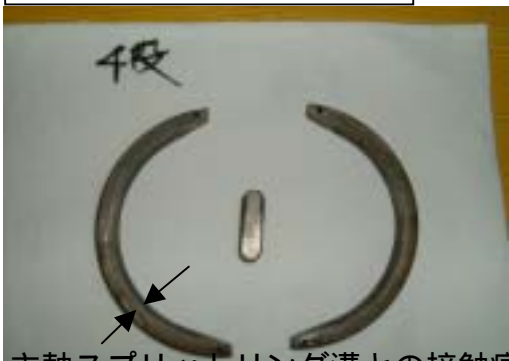
第4段スプリットリング

主軸スプリットリング溝との接触痕

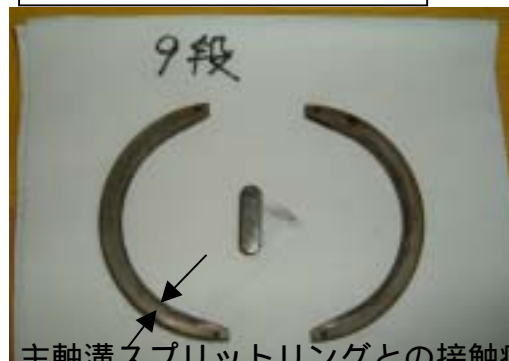
第9段スプリットリング

主軸溝スプリットリングとの接触痕
