伊方発電所から通報連絡のあった異常に係る原因と対策の報告
について(2月1日分)

伊方発電所2号機 湿分分離加熱器B天板の割れについて

伊方発電所第2号機湿分分離加熱器2B天板の割れに係る
報告書の提出について

伊方発電所第2号機
湿分分離加熱器2B天板の割れについて

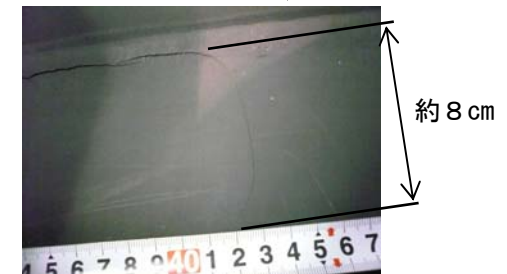
湿水分離加熱器2B天板 割れ状況調査結果

割れは、天板と仕切板の溶接部に沿って長さ約35cm あり、天板幅の中央付近から天板本体に約8cm 発生しており、合計すると約43cm の連続した割れであることを確認した。
