伊方発電所第 1 号機  
タービン発電機架台のひび割れに関する  
安全評価結果等について

平成 1 4 年 1 0 月  
四国電力株式会社

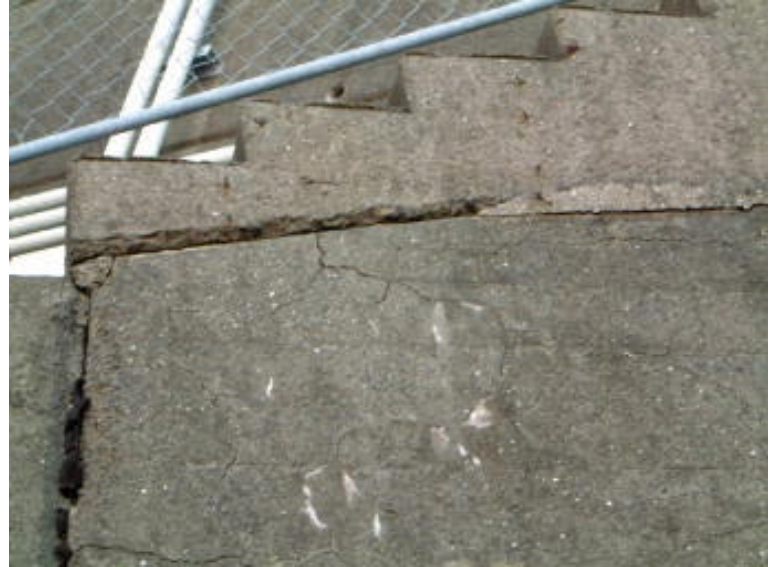
写真①

| 場 所 | 状 況 |
|---|---|
| 擁 壁（平ばえ台等） | 局所的に線状及び亀甲状のひび割れが認められるが、プラント運転に影響する構造物ではない。 |

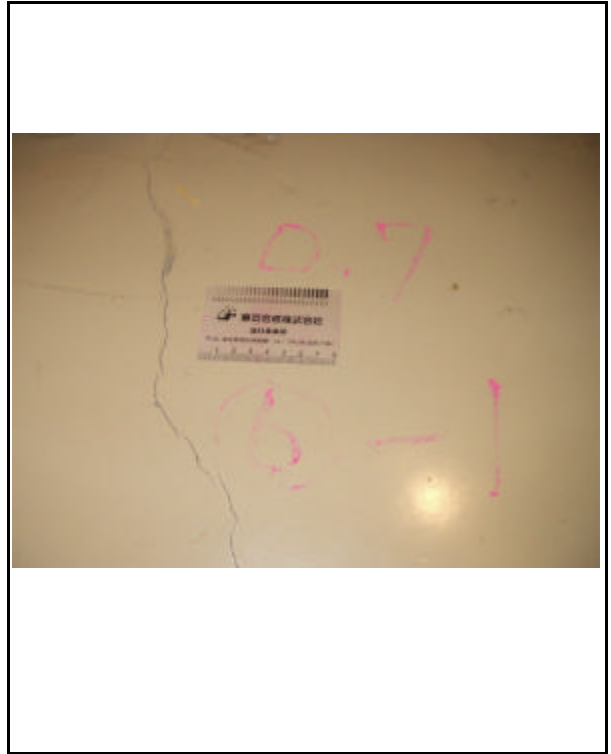
2号機 タービン建家 (タービン架台)

| 部 位 | | 状 況 |
|---|---|---|
| | | タービン架台 局所的に軽微なひび割れ |

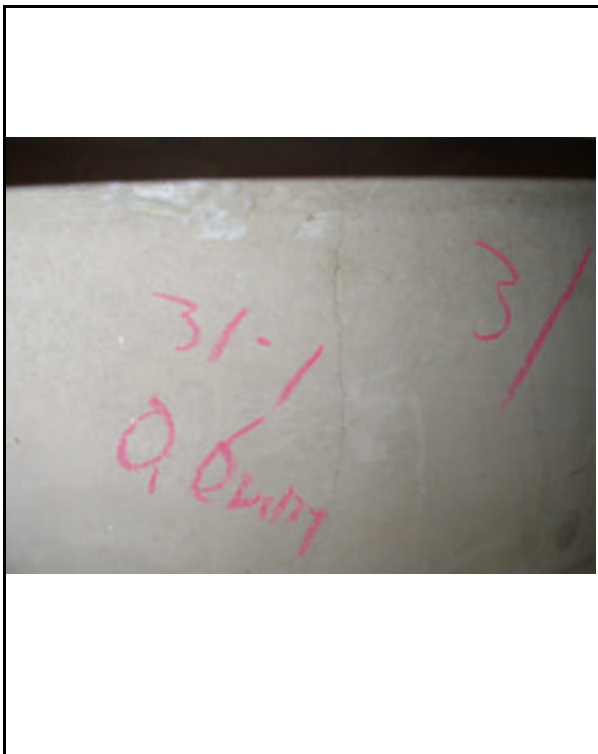
3号機 原子炉格納容器内床

| 部 位 | | 状 況 |
|---|---|---|
| 3号機 | 原子炉格納容器内 | 局所的に壁、床面に軽微なひび割れ |

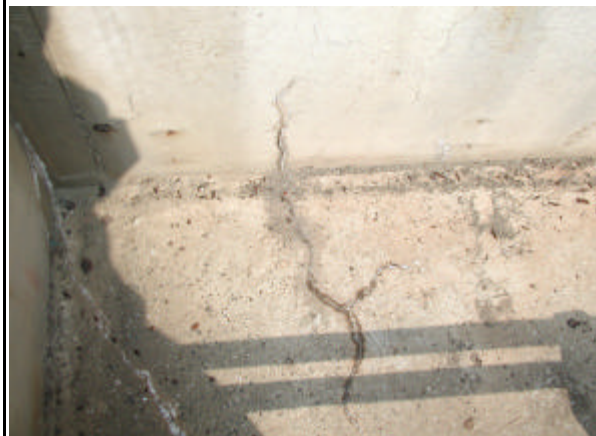
1, 2号機非常用 D／ G配管ダクト

| 部 位 | 状 況 |
|---|---|
| １，２号機非常用Ｄ／Ｇ配管ダクト | 局所的にひび割れ |

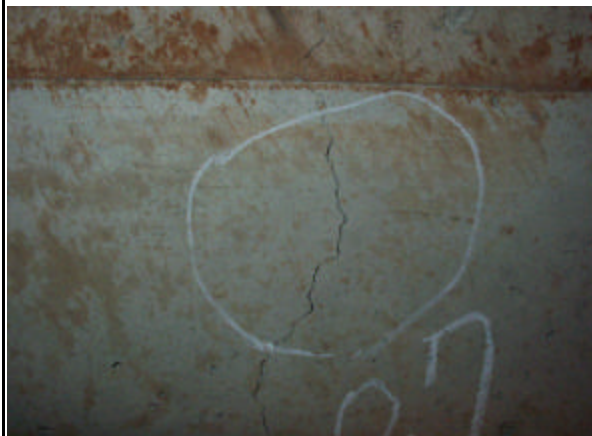
1, 2号機ケーブルダクト

| 部 位 | 状 況 |
|---|---|
| １，２号機ケーブルダクト | ひび割れが点在 |

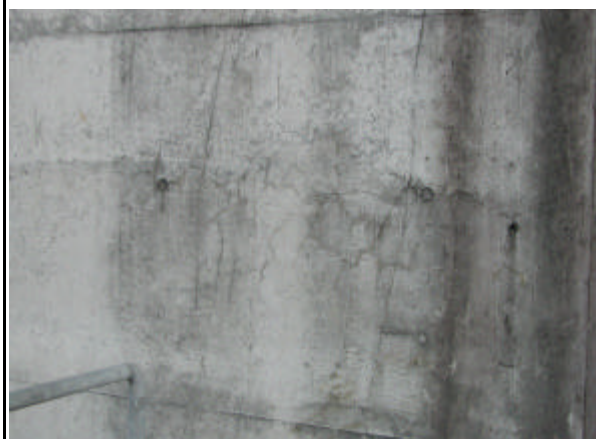
3号機取水ピット

| 部 位 | 状 況 |
|---|---|
| ３号機取水ピット | 局所的に壁面にひび割れ |

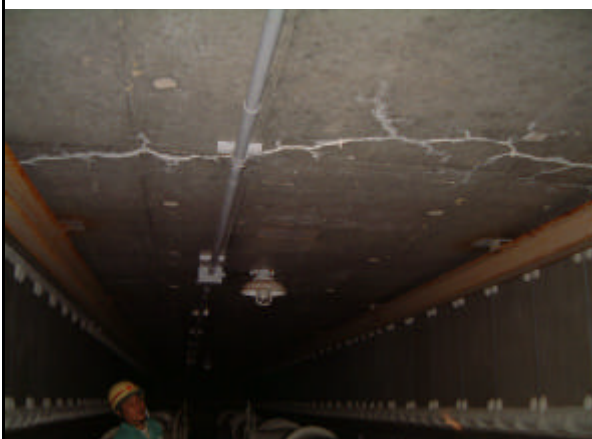
3号機海水管ダクト

| 部 位 | 状 況 |
|---|---|
| ３号機海水管ダクト | 局所的にひび割れ |

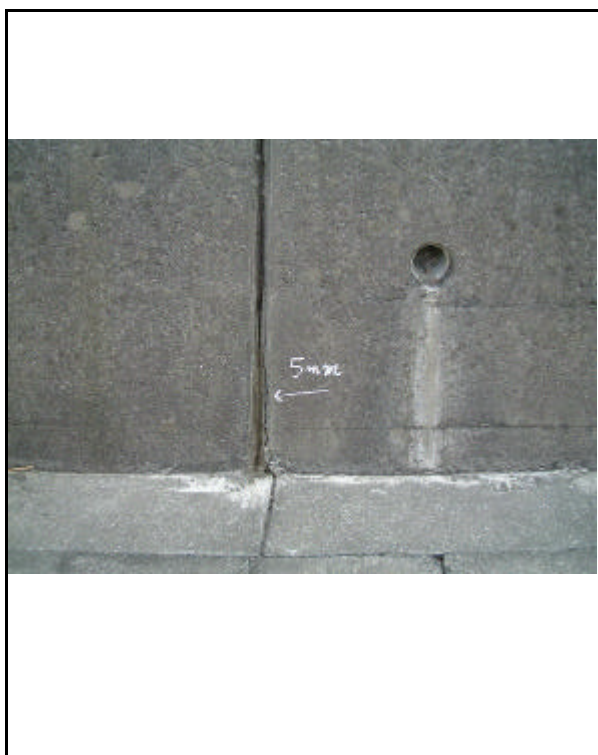
3号機擁壁

| 部 位 | 状 況 |
|---|---|
| ３号機擁壁 | ひび割れが点在 |

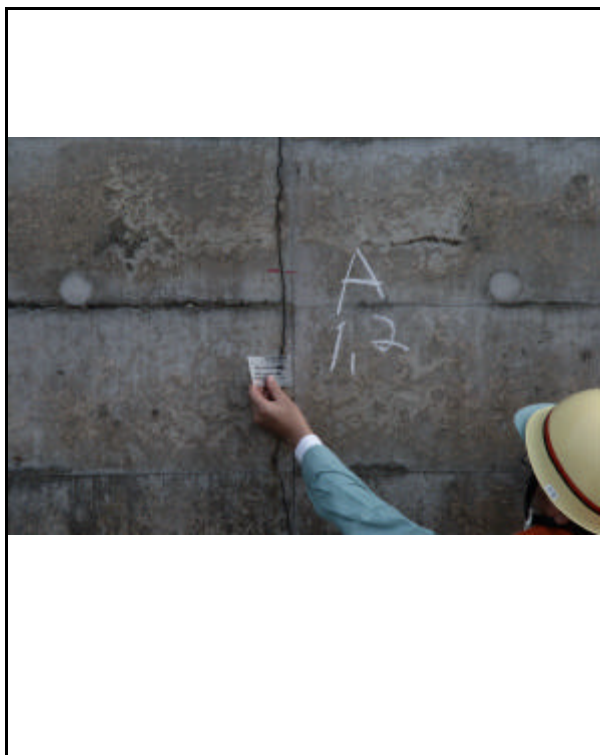
3号機護岸

| 部 位 | 状 況 |
|---|---|
| ３号機護岸 | ひび割れが点在 |

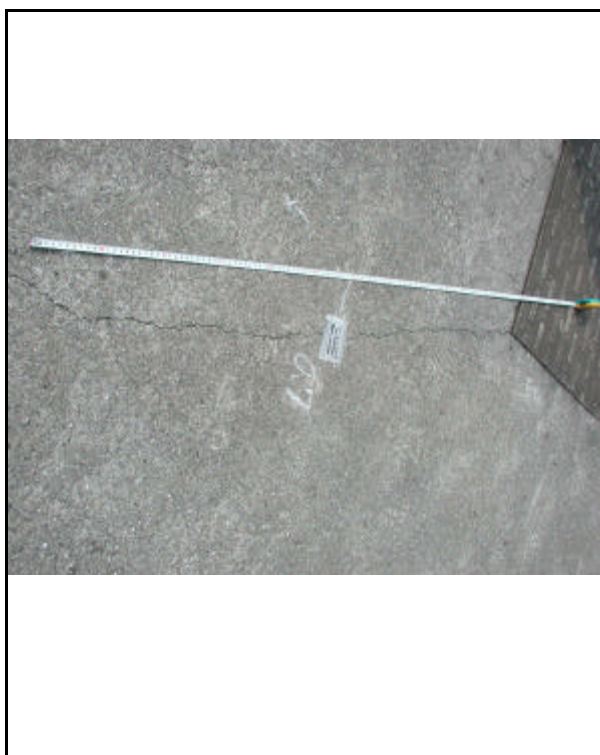
3号機開閉所基礎

| 部 位 | 状 況 |
|---|---|
| ３号機開閉所基礎 | 局所的にひび割れ |

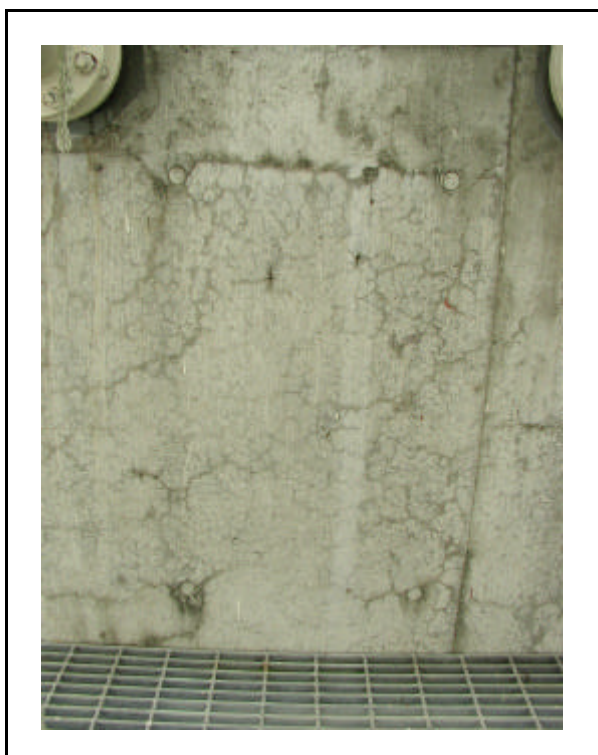
3号機沈澱池

| 部 位 | 状 況 |
|---|---|
| ３号機沈殿池 | 局所的にひび割れ |

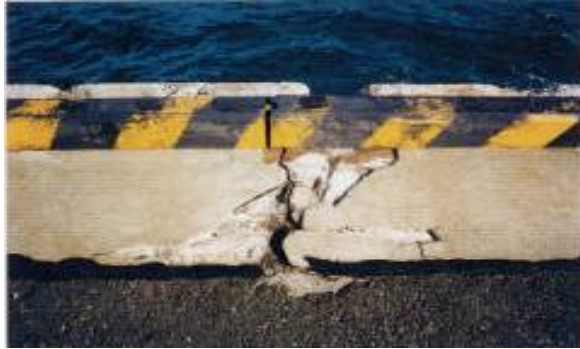
| 部 位 | 状 況 |
|---|---|
| 荷揚岸壁 | 目地部に亀裂 |

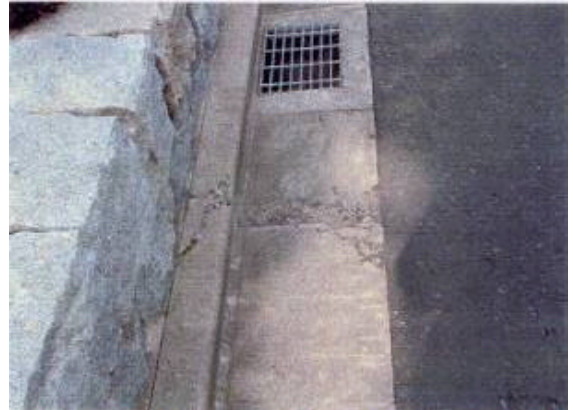
| 部 位 | 状 況 |
|---|---|
| 道路側溝 | ひび割れが点在 |
